# Asbestinventarisatetest

Slijkstraat 50, 3212 Lubbeek

Attestnummer : 20230629-000157.000

Uitgegeven op : 29.06.2023

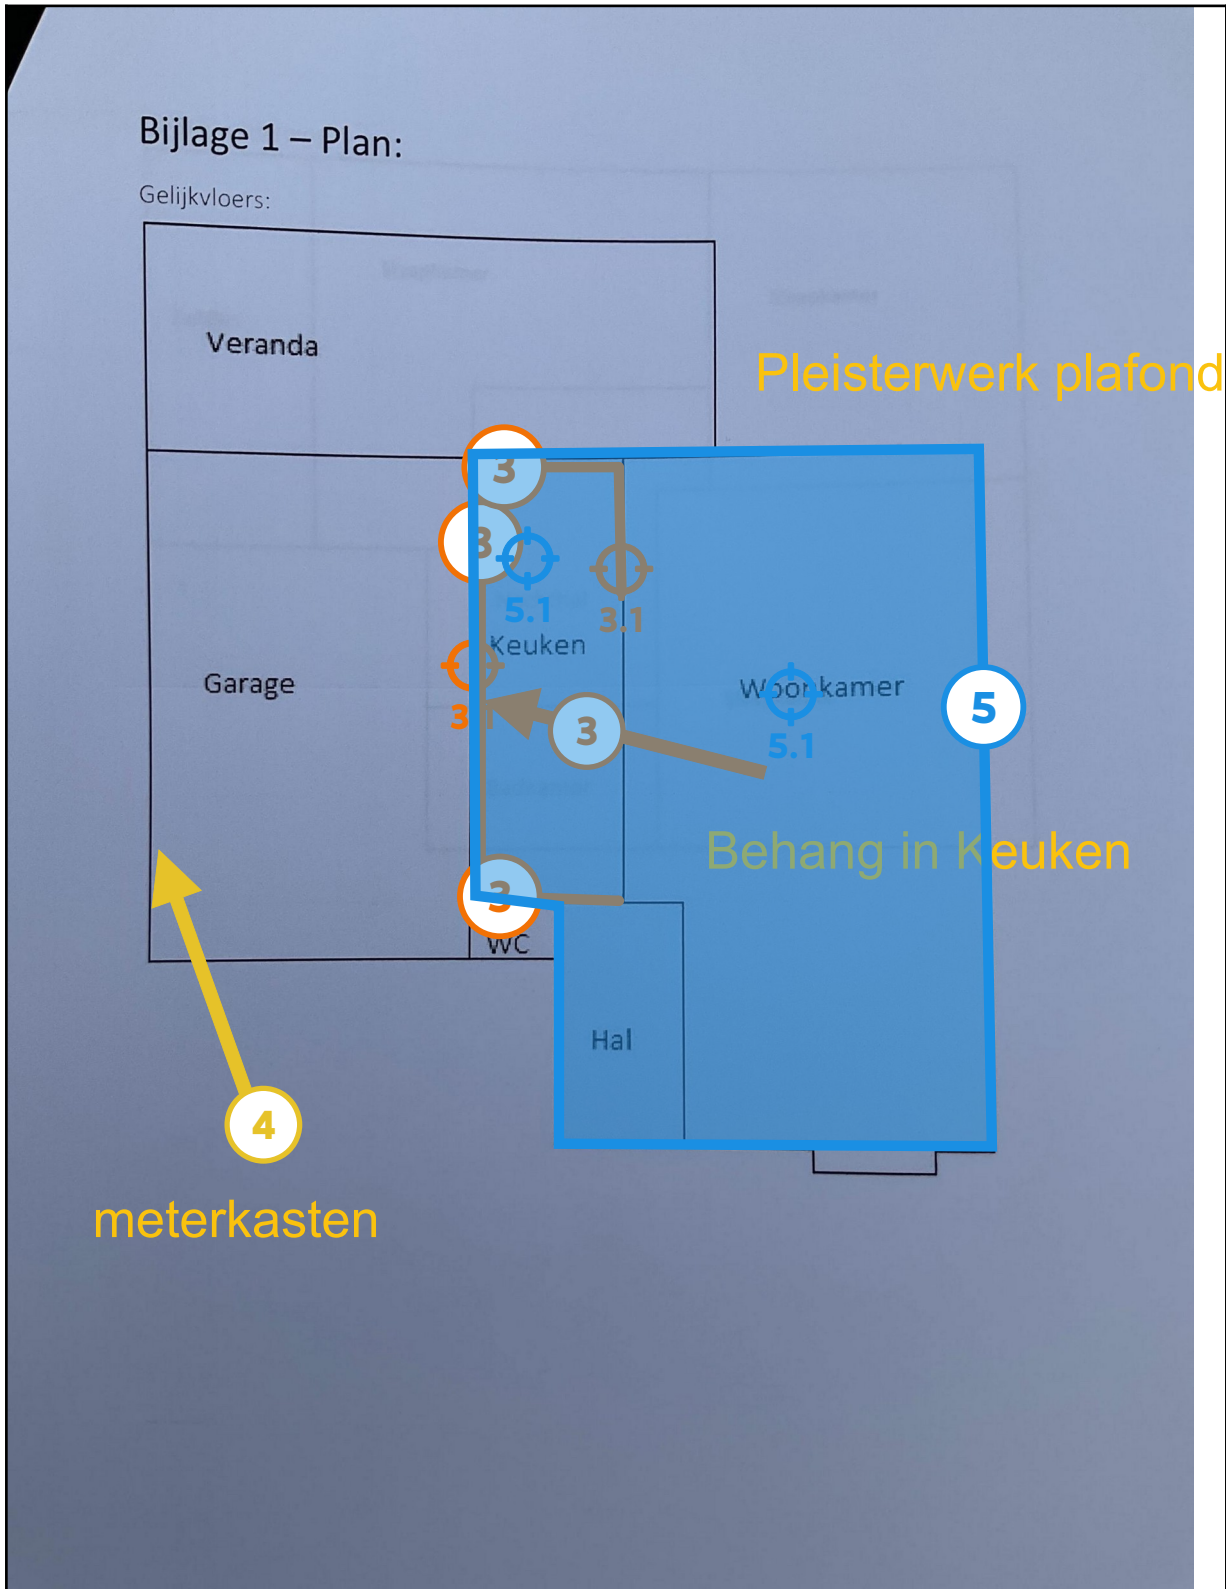
# Plan 1.5: gelijkvloers

3. Keuken behang	Asbestmateriaal	Verwijderen
3.1 Code: 3	Mengmonster	-
4. Elektrische meterkasten	Asbestmateriaal	Zorgvuldig beheren
5. Pleisterwerk plafonds	Geen asbest	-
5.1 Code: 2	Mengmonster	-

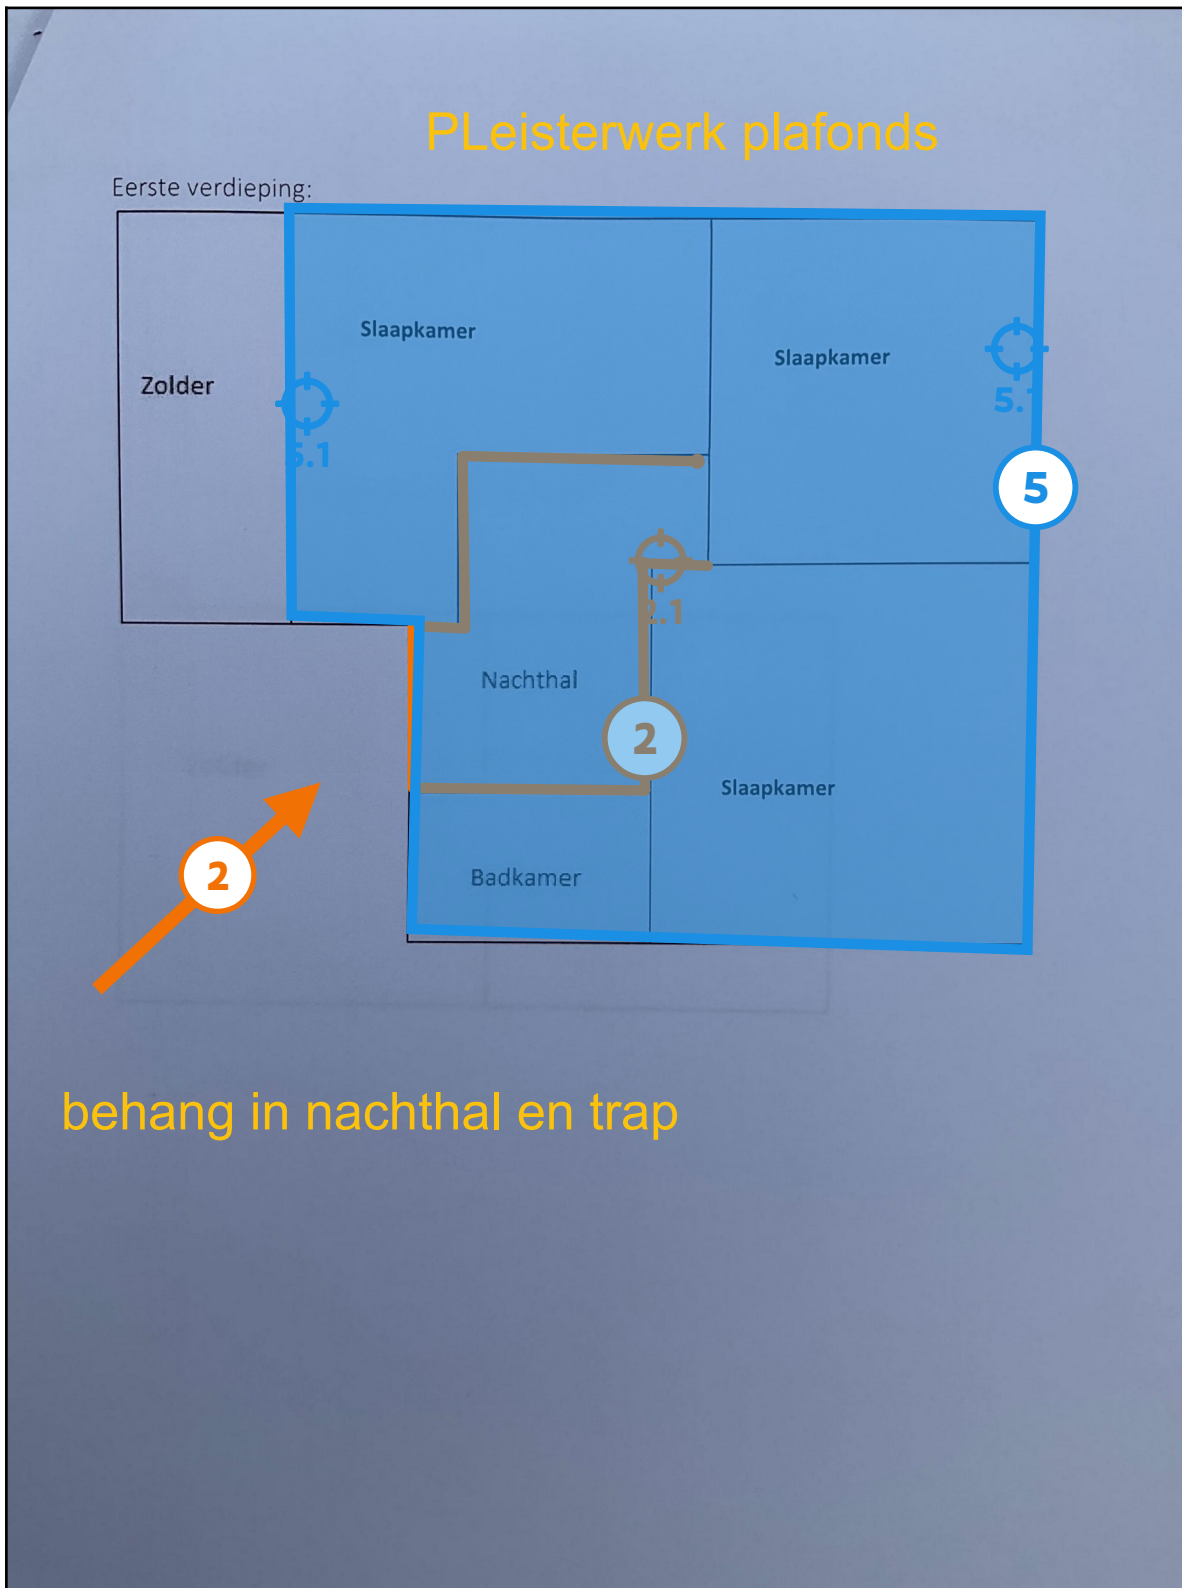
## Plan 1.6: verdiep

2. Lambrisering papier aan trap en hal verdiep	Asbestmateriaal	<a href="#">Verwijderen</a>
2.1 Code: 5	Puntmonster	-
5. Pleisterwerk plafonds	Geen asbest	-
5.1 Code: 2	Mengmonster	-

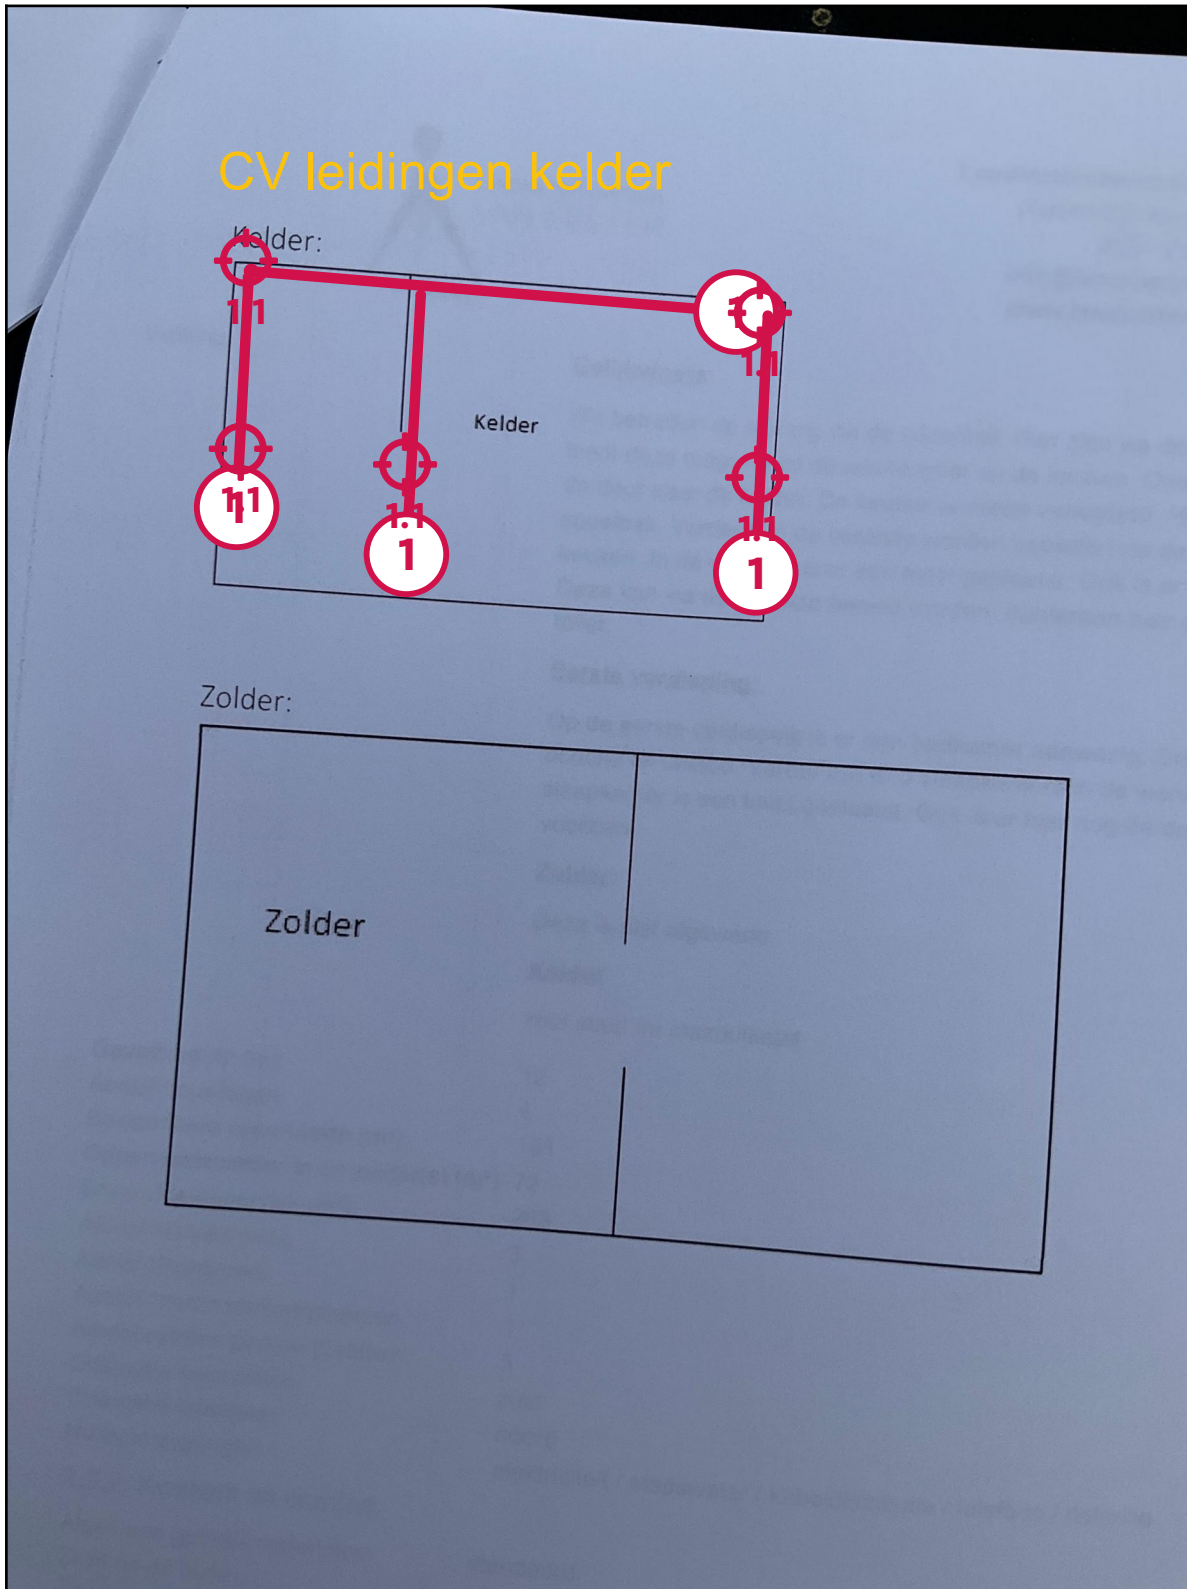
## Plan 1.7: kelder en zolder

1. Cv-leidingen kelder	Asbestmateriaal	Dringend maatregelen nemen
1.1 Code: 4	Mengmonster	-

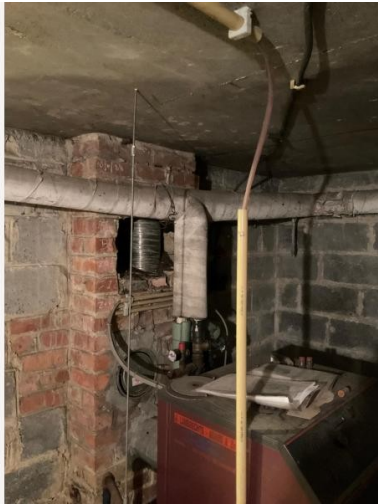
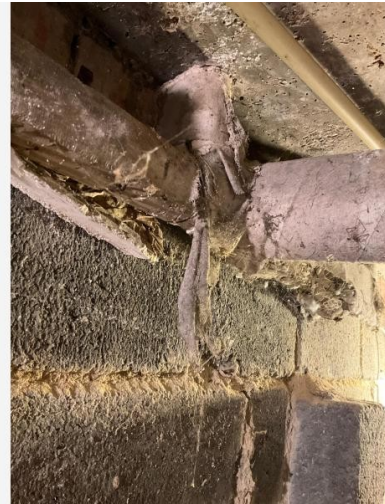
**Dringend maatregelen nemen**

Eindbeoordeling materiaalrisico	Hoog materiaalrisico en/of hoge kans op vezelvrijgave
---------------------------------	---

Gebondenheid	Categorie 2: niet-hechtgebonden met matrix
Asbestsoort (vezeltype)	Amfibool aanwezig, uitgezonderd crocidoliet
Asbestconcentratie	Hoog ( $\geq 50\%$ )
Afschermingsgraad van het gehele materiaal	Geheel of deels (ook) vrij aan de binnenlucht
Toestand van het materiaal	Matig beschadigd, matig verweerd

#	Type	Referentie	Resultaat
1.1	Mengmonster	4	Chrysotiel, Amosiet

Beschrijving	Cv-leidingen kelder
Omgeving	Binnen
Primaire drager	HVAC infrastructuur en uitrusting
Asbestmateriaal	In-situ afwerkingslagen - Pleisterwerk (wand, plafond, ...)
Bindmiddel van asbestmateriaal	Gips - kalk
Gebondenheid op basis van bindmiddel	Niet-hechtgebonden
Hoeveelheid (oppervlakte - dikte - aantal)	• 5,60 m <sup>2</sup> - 1,00 cm - 1 stuk
Totaal volume	0,056 m <sup>3</sup>

- Sluit de ruimte luchtdicht af en vermijd het betreden van de ruimte.
- Verwijder dit asbestmateriaal zo snel mogelijk. Volg de toestand goed op.

- Hermetische zone (erkend asbestverwijderaar)  
losgebonden asbestvezels, bij ontmanteling komen er veel vezels vrij in de binnenlucht

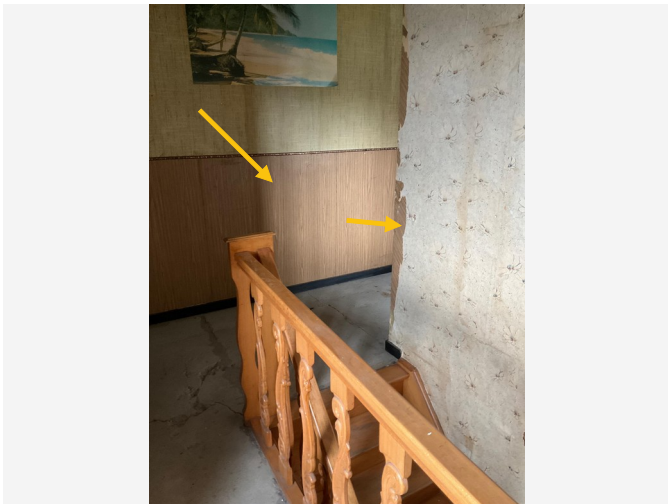
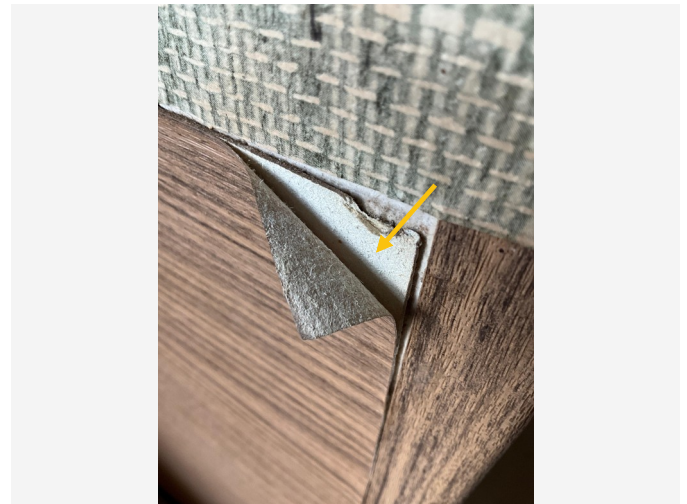
[Verwijderen](#)

Eindbeoordeling materiaalrisico	Verhoogd materiaalrisico en/of verhoogde kans op vezelvrijgave
---------------------------------	--

Gebondenheid	Categorie 2: niet-hechtgebonden met matrix
Asbestsoort (vezeltype)	Alleen chrysotiel
Asbestconcentratie	Hoog ( $\geq 50\%$ )
Afschermingsgraad van het gehele materiaal	Niet stootvaste afscherming
Toestand van het materiaal	Matig beschadigd, matig verweerd

#	Type	Referentie	Resultaat
2.1	Puntmonster	5	Chrysotiel

Beschrijving	Lambrisering papier aan trap en hal verdiep
Omgeving	Binnen
Primaire drager	Binnenwand
Asbestmateriaal	Prefab - afwerking - Behang
Bindmiddel van asbestmateriaal	Karton - papier - viltachtig
Gebondenheid op basis van bindmiddel	Niet-hechtgebonden
Hoeveelheid (oppervlakte - aantal)	• 11,00 m <sup>2</sup> - 1 stuk
Totale oppervlakte	11,00 m <sup>2</sup>

- Verwijder dit asbestmateriaal zo snel mogelijk. Volg de toestand goed op.

- Hermetische zone (erkend asbestverwijderaar)  
verlijmde asbestbasis bij ontmanteling komen er veel vezels vrij in de binnenlucht

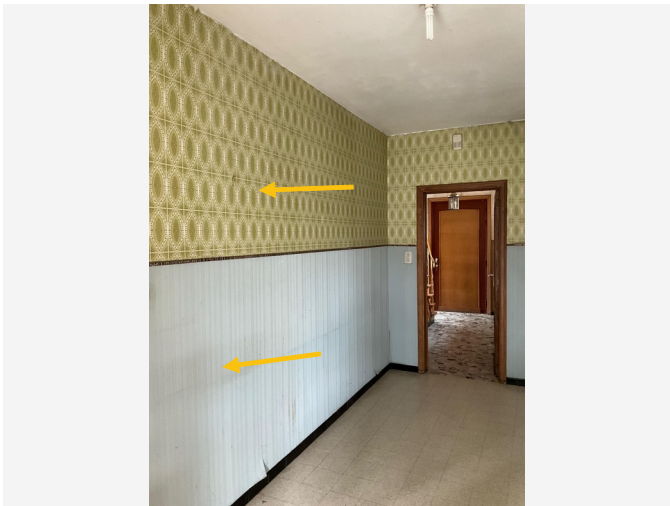
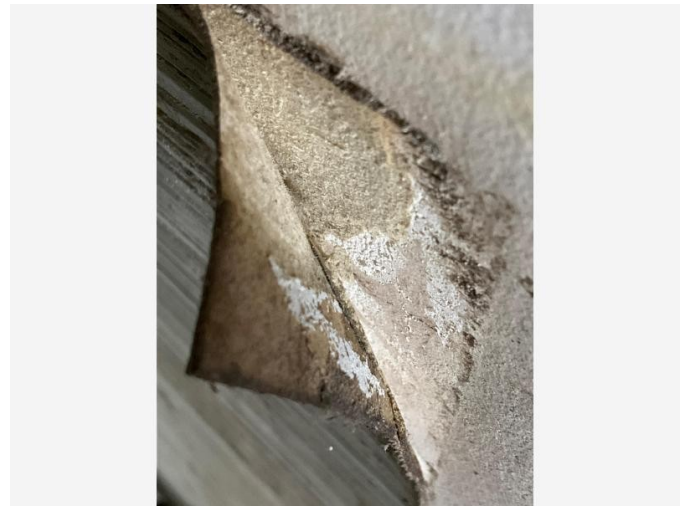
**Verwijderen**

Eindbeoordeling materiaalrisico	Verhoogd materiaalrisico en/of verhoogde kans op vezelvrijgave
---------------------------------	--

Gebondenheid	Categorie 2: niet-hechtgebonden met matrix
Asbestsoort (vezeltype)	Alleen chrysotiel
Asbestconcentratie	Hoog ( $\geq 50\%$ )
Afschermingsgraad van het gehele materiaal	Niet stootvaste afscherming
Toestand van het materiaal	Matig beschadigd, matig verweerd

#	Type	Referentie	Resultaat
3.1	Mengmonster	3	Chrysotiel

Beschrijving	Keuken behang
Omgeving	Binnen
Primaire drager	Binnenwand
Asbestmateriaal	Prefab - afwerking - Behang
Bindmiddel van asbestmateriaal	Karton - papier - viltachtig
Gebondenheid op basis van bindmiddel	Niet-hechtgebonden
Hoeveelheid (oppervlakte - aantal)	• 30,00 m <sup>2</sup> - 1 stuk
Totale oppervlakte	30,00 m <sup>2</sup>

- Verwijder dit asbestmateriaal zo snel mogelijk. Volg de toestand goed op.

- Hermetische zone (erkend asbestverwijderaar)  
verlijmde asbestbasis bij ontmanteling komen er veel vezels vrij in de binnenlucht

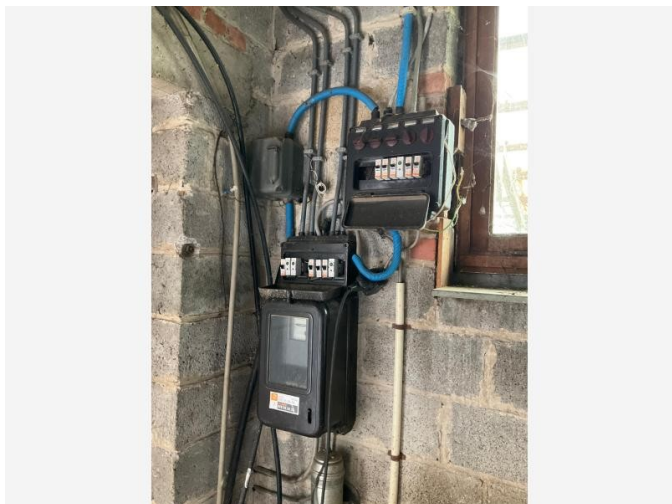
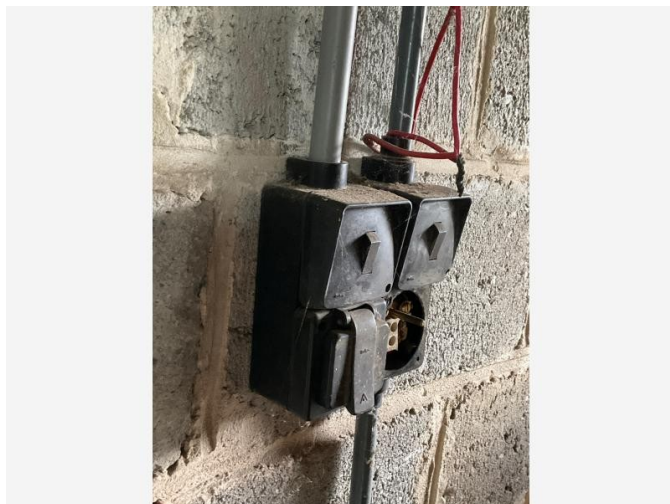
Zorgvuldig beheren

Eindbeoordeling materiaalisico	Laag materiaalisico en/of verlaagde kans op vezelvrijgave
--------------------------------	---

Gebondenheid	Categorie 1: hechtgebonden in oorsprong
Asbestsoort (vezeltype)	Amfibool aanwezig, uitgezonderd crocidoliet
Asbestconcentratie	Laag (< 50%)
Afschermingsgraad van het gehele materiaal	Geheel of deels (ook) vrij aan de binnenlucht
Toestand van het materiaal	Onbeschadigd, niet verweerd

Beschrijving	Elektrische meterkasten
Omgeving	Binnen
Primaire drager	Communicatie en elektrische infrastructuur en uitrusting
Asbestmateriaal	Plaat, paneel, tablet - Type Bakeliet
Bindmiddel van asbestmateriaal	Kunststof of -hars
Gebondenheid op basis van bindmiddel	Hecht
Hoeveelheid (oppervlakte - dikte - aantal)	• 0,50 m <sup>2</sup> - 0,50 cm - 3 stuks
Totaal volume	0,008 m <sup>3</sup>
Eenvoudig bereikbaar	Ja
Bevestigingswijze	• Geschroefd
Identificatiemethode	Vaststelling zonder monsternamen

- Zorg voor een veilig beheer. Vermijd het beschadigen van het asbestmateriaal. Controleer de toestand jaarlijks op wijzigingen.

- Eenvoudige handelingen: mag via doe-het-zelf of door werknemer(s) met opleidingsattest eenvoudige handelingen mits inachtnaeme van voorgeschreven collectieve en persoonlijke beschermingsmiddelen

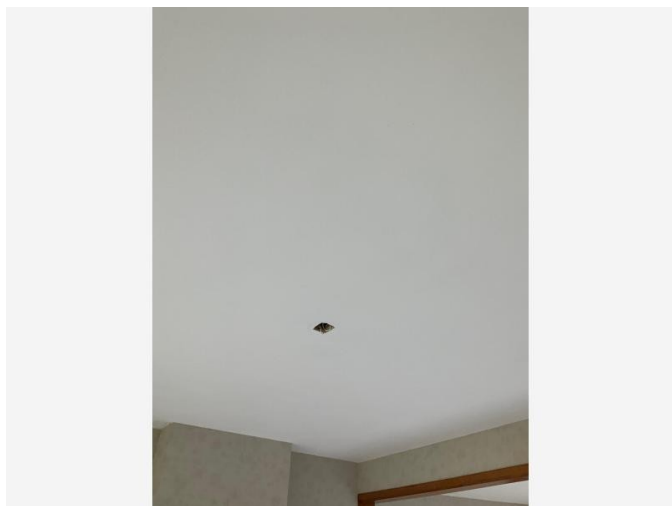
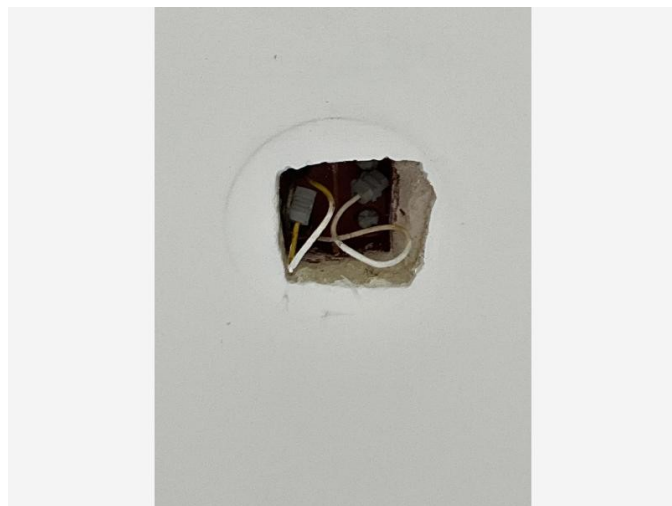
Geen asbest

#	Type	Referentie	Resultaat
5.1	Mengmonster	2	Geen asbest

Beschrijving	Pleisterwerk plafonds
Omgeving	Binnen
Primaire drager	Plafond

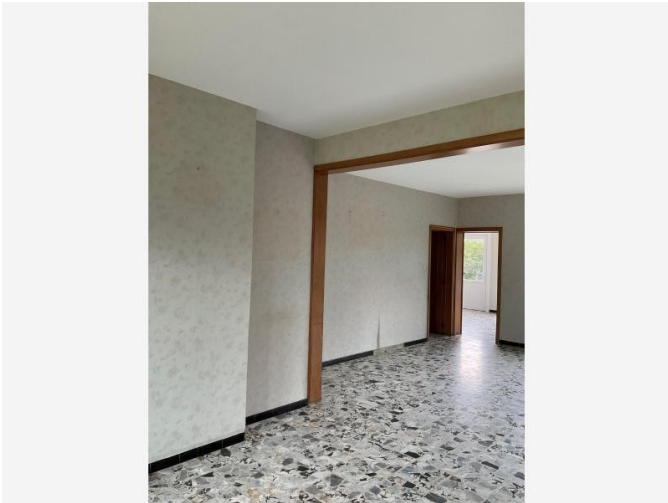
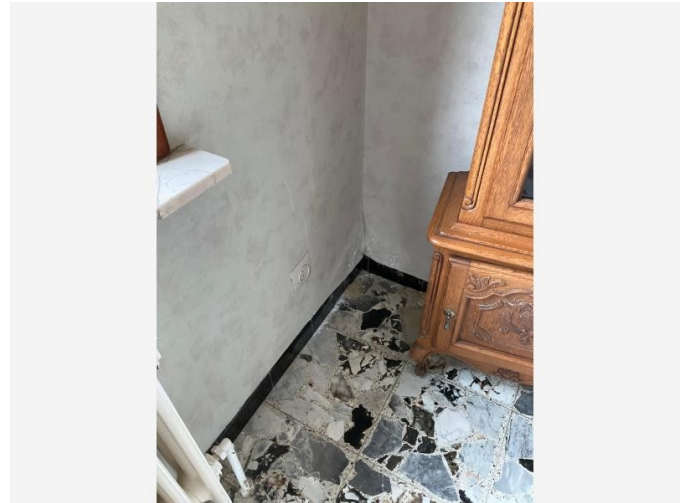
Geen asbest

#	Type	Referentie	Resultaat
6.1	Mengmonster	1	Geen asbest

Beschrijving	Pleisterwerk wanden
Omgeving	Binnen
Primaire drager	Binnenwand
