Asbestinventarisatetest

Heldenstraat 10, 3200 Aarschot

Attestnummer : 20240325-000230.000

Niet-asbestveilig

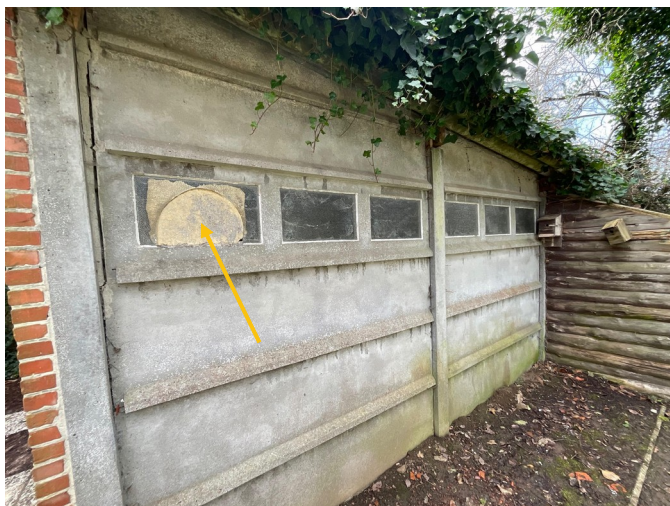
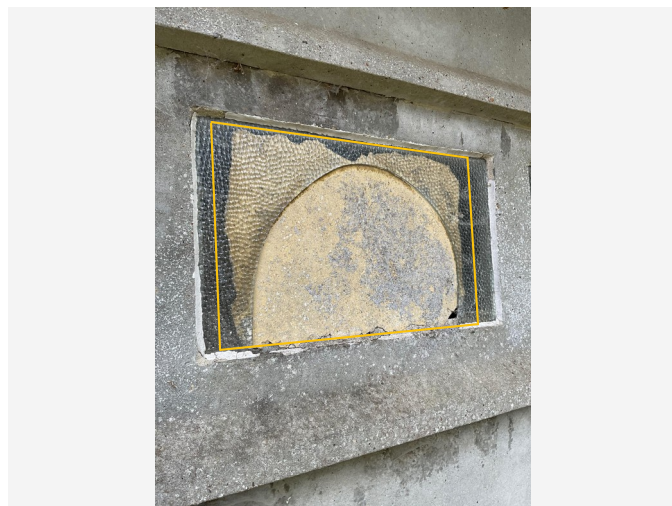
Het asbestmateriaal valt onder de mijlpaal van 2040.

Dringend verwijderen

Beschrijving	Menuiserie garage
Type afvalstof	Betreft resten (contaminatie) van verwerking of beschadiging
Type resten (contaminatie)	<ul style="list-style-type: none">Stukken, fragmenten (los, opliggend)
Besmette materialen	<ul style="list-style-type: none">Geen (er is geen vermenging met ander materiaal)
Bron van de resten	Bron van de resten is niet meer aanwezig
Omgeving	Binnen
Primaire drager	Wandopening verticaal (raam, deur, ...)
Gebondenheid resten	Hecht
Hoeveelheid (gewicht - aantal)	<ul style="list-style-type: none">0,50 kg - 1 stuk
Totaal gewicht	0,50 kg
Eenvoudig bereikbaar	Ja
Identificatiemethode	Vaststelling zonder monstername

- Verwijder het asbestafval.

- Eenvoudige handelingen: mag via doe-het-zelf of door werknemer(s) met opleidingsattest eenvoudige handelingen
In binnenruimtes mag u alleen hechtgebonden asbest verwijderen dat niet beschadigd is. Dat betekent dat het materiaal volledig intact is en er geen vrije asbestvezels zichtbaar zijn.

*Indien niet mogelijk te verwijderen zonder te beschadigen laten verwijderen door aannemer met opleidingsattest 'eenvoudige handelingen'

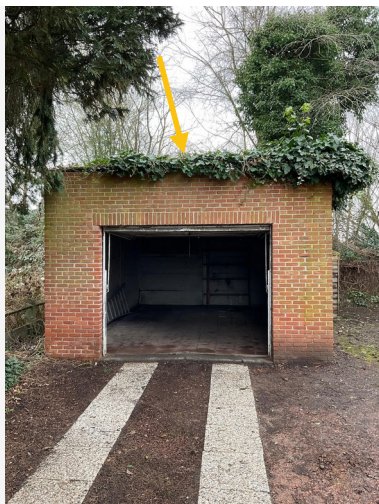
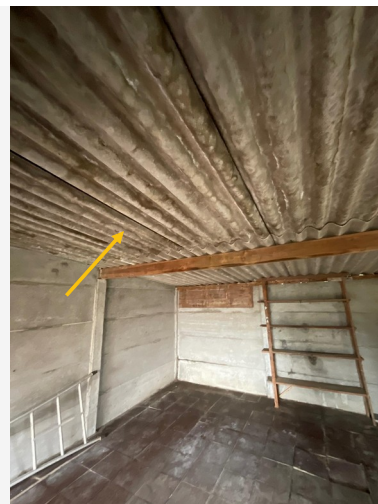
Het asbestmateriaal valt onder de mijlpaal van 2034.

Dringend verwijderen

Eindbeoordeling materiaalrisico	Hoog materiaalrisico en/of hoge kans op vezelvrijgave
Opmerking	Vasthechting van vegetatie

Gebondenheid	Categorie 1: hechtgebonden in oorsprong
Asbestsoort (vezeltype)	Crocidoliet aanwezig
Asbestconcentratie	Laag (< 50%)
Afschermingsgraad van het gehele materiaal	Geheel of deels (ook) vrij aan de binnenlucht
Toestand van het materiaal	Matig beschadigd, matig verweerd

Beschrijving	Golfplaten cement
--------------	-------------------

- Verwijder dit asbestmateriaal zo snel mogelijk. Volg de toestand goed op.
- Hemelwater dat afspoelt van asbestcement daken of gevels kan asbestdeeltjes bevatten. Gebruik het enkel voor gesloten circuits (bv. spoelen toiletten). Reinig na het vervangen van het dak of de gevel de dakgoten en regenwaterput of -ton om asbesthoudend sediment of slib te verwijderen
- Voer bijkomende staalname(s) uit.

- Eenvoudige handelingen: mag via doe-het-zelf of door werknemer(s) met opleidingsattest eenvoudige handelingen
Bevindt het asbest zich buiten uw woning of gebouw? Dan mag u de volgende toepassingen zelf wegnemen:
hechtgebonden asbest dat niet beschadigd is;
hechtgebonden asbest dat wel beschadigd is en waarbij er vrije asbestvezels zichtbaar zijn.
Een beschadigde asbesttoepassing of asbest in slechte staat kan makkelijk verder breken of vergruizen. Er komen dan schadelijke asbestvezels vrij die ingeademd kunnen worden.

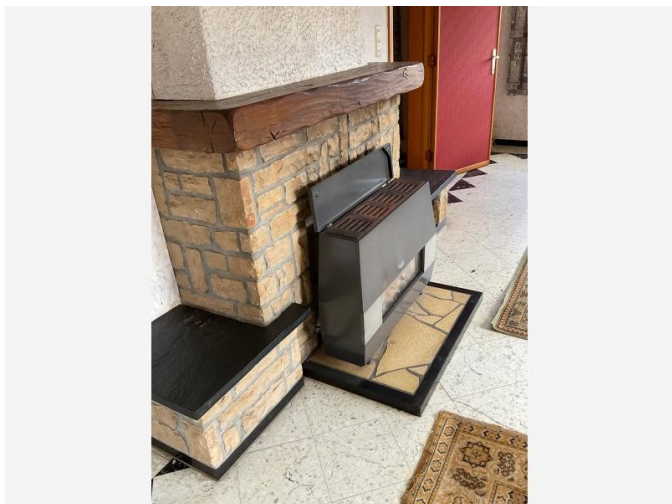
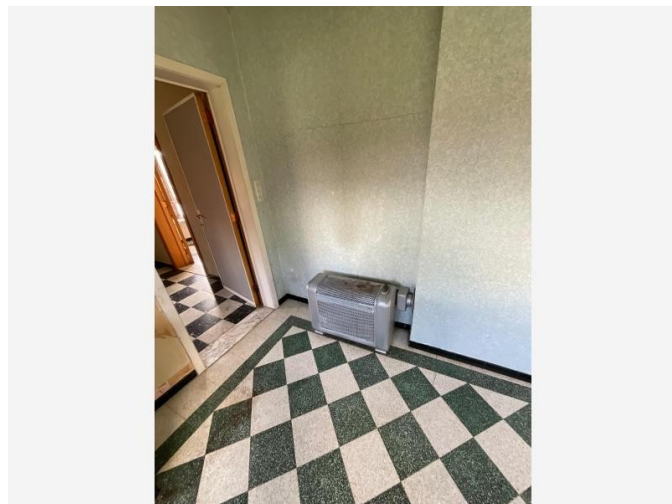
Het asbestmateriaal valt onder de mijlpaal van 2034.

Verwijderen

Eindbeoordeling materiaalrisico	Zeer laag materiaalrisico en/of zeer lage kans op vezelvrijgave
---------------------------------	---

Gebondenheid	Categorie 2: niet-hechtgebonden met matrix
Asbestsoort (vezeltype)	Alleen chrysotiel
Asbestconcentratie	Hoog ($\geq 50\%$)
Afschermingsgraad van het gehele materiaal	Stootvaste afscherming of omkasting
Toestand van het materiaal	Licht beschadigd, licht verweerd. Intact materiaal type Pical – asbestboard of categorie III 'gebondenheid'

Beschrijving	pakkingen gaskachels
Omgeving	Binnen
Primaire drager	HVAC infrastructuur en uitrusting
Asbestmateriaal	Pakking, dichting
Bindmiddel van asbestmateriaal	Karton - papier - viltachtig
Gebondenheid op basis van bindmiddel	Niet-hechtgebonden
Hoeveelheid (gewicht - aantal)	<ul style="list-style-type: none">• 0,15 kg - 2 stuks
Totaal gewicht	0,30 kg
Eenvoudig bereikbaar	Ja
Bevestigingswijze	<ul style="list-style-type: none">• Geklemd
Identificatiemethode	Vaststelling zonder monsternamen

- Zorg voor een veilig beheer. Vermijd het beschadigen van het asbestmateriaal. Controleer de toestand jaarlijks op wijzigingen.

- Eenvoudige handelingen: mag via doe-het-zelf of door werknemer(s) met opleidingsattest eenvoudige handelingen aangeraden om dit toch minstens door iemand met opleidingsattest eenvoudige handelingen te laten uitvoeren. Naargelang dat deze pakking is samengedrukt kan het zijn dat deze tegen de flens is geplakt en kan dit enkel verwijderd worden door schuren en wegkrabben.

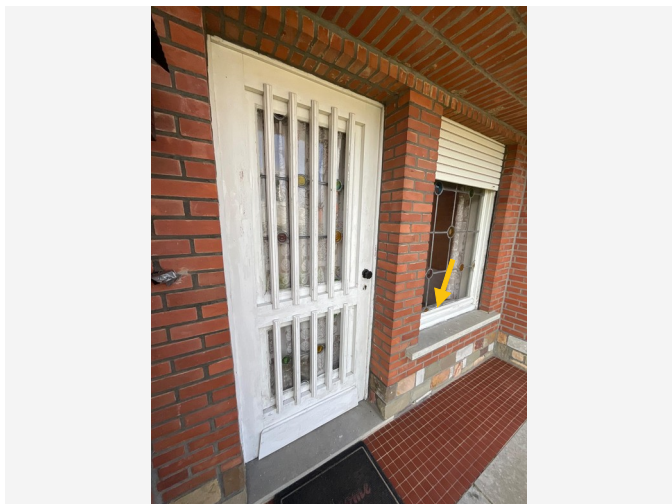
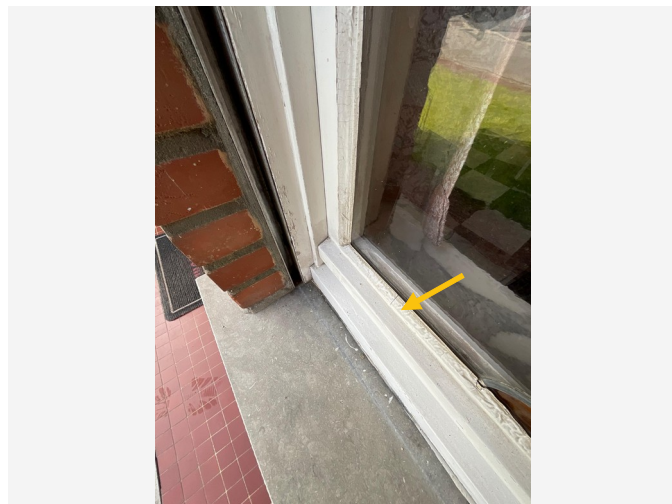
Het asbestmateriaal valt onder de mijlpaal van 2040.

Zorgvuldig beheren

Eindbeoordeling materiaalrisico	Laag materiaalrisico en/of verlaagde kans op vezelvrijgave
---------------------------------	--

Gebondenheid	Categorie 1: hechtgebonden in oorsprong
Asbestsoort (vezeltype)	Alleen chrysotiel
Asbestconcentratie	Laag (< 50%)
Afschermingsgraad van het gehele materiaal	Geheel of deels vrij aan de buitenlucht
Toestand van het materiaal	Licht beschadigd, licht verweerd. Intact materiaal type Pical – asbestboard of categorie III 'gebondenheid'

#	Type	Referentie	Resultaat
4.1	Mengmonster	Mn4 mastiek glas woonhuis	Chrysotiel

Beschrijving	Mastiek glas woonhuis
Omgeving	Buiten
Primaire drager	Wandopening verticaal (raam, deur, ...)
Asbestmateriaal	In-situ afwerkingslagen - Pasta, stopverf, voegsel, stopsel, vulsel, mastiek, katten, ...
Bindmiddel van asbestmateriaal	Katten, mastiek, pasta
Gebondenheid op basis van bindmiddel	Hecht
Hoeveelheid (gewicht - aantal)	• 2,00 kg - 1 stuk

- Zorg voor een veilig beheer. Vermijd het beschadigen van het asbestmateriaal. Controleer de toestand jaarlijks op wijzigingen.

- Eenvoudige handelingen: mag via doe-het-zelf of door werknemer(s) met opleidingsattest eenvoudige handelingen aangeraden om dit toch minstens door iemand met opleidingsattest eenvoudige handelingen te laten uitvoeren. Dit kan dit enkel verwijderd worden door wegkrabben van de kit/mastiek.

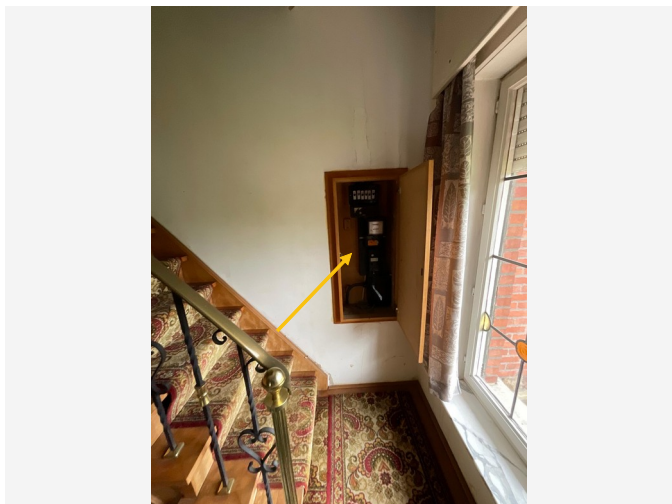
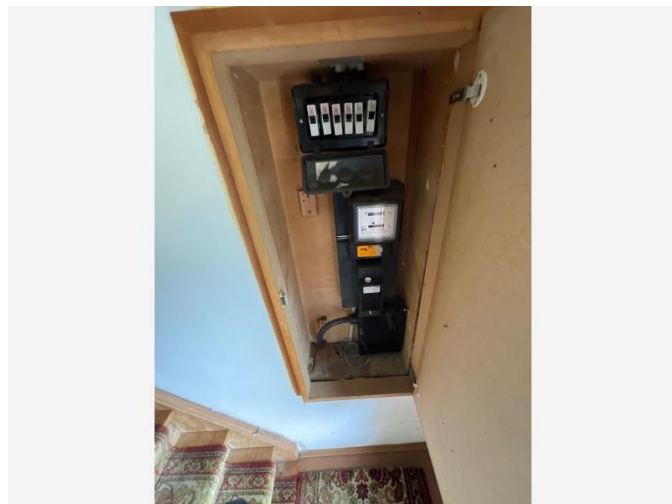
Het asbestmateriaal valt onder de mijlpaal van 2040.

Zorgvuldig beheren

Eindbeoordeling materiaalrisico	Laag materiaalrisico en/of verlaagde kans op vezelvrijgave
---------------------------------	--

Gebondenheid	Categorie 1: hechtgebonden in oorsprong
Asbestsoort (vezeltype)	Crocidoliet aanwezig
Asbestconcentratie	Laag (< 50%)
Afschermingsgraad van het gehele materiaal	Geheel of deels (ook) vrij aan de binnenlucht
Toestand van het materiaal	Onbeschadigd, niet verweerd

Beschrijving	Elektrische installatie Bakeliet
Omgeving	Binnen
Primaire drager	Communicatie en elektrische infrastructuur en uitrusting
Asbestmateriaal	Plaat, paneel, tablet - Type Bakeliet
Bindmiddel van asbestmateriaal	Kunststof of -hars
Gebondenheid op basis van bindmiddel	Hecht

- Zorg voor een veilig beheer. Vermijd het beschadigen van het asbestmateriaal. Controleer de toestand jaarlijks op wijzigingen.

- Eenvoudige handelingen: mag via doe-het-zelf of door werknemer(s) met opleidingsattest eenvoudige handelingen
De elektriciteitsmeter behoort toe tot de elektriciteitsmaatschappij. Deze mag enkel verwijderd worden door opgeleid personeel van de elektriciteitsmaatschappij.

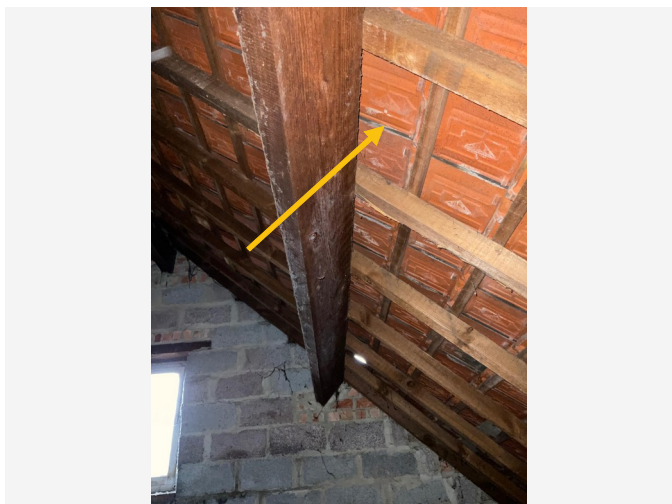
Geen onderdak aanwezig.

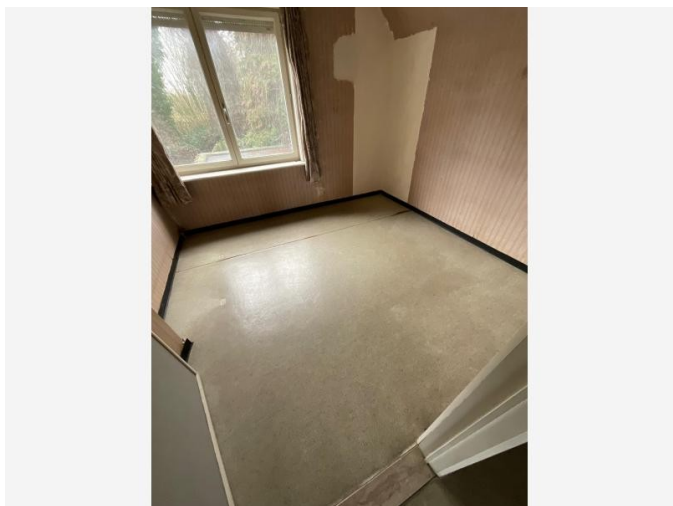
-soepel zeil met een onderkant van kokos

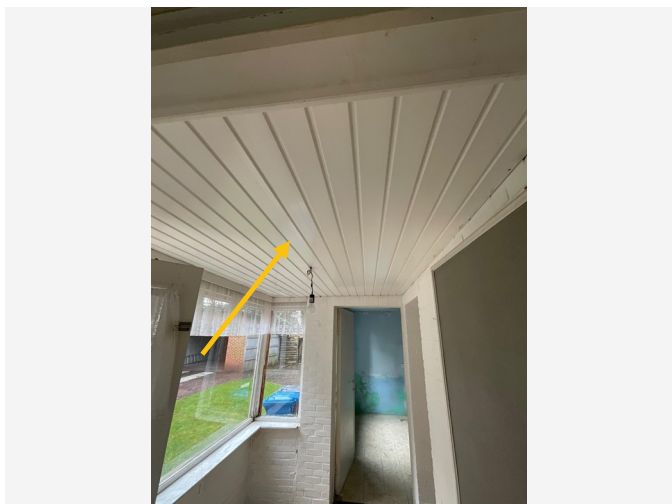
Plafonds vervaardigd uit houten/kunststof Klikpanelen.

Mogelijk pleister aanwezig, aanvullend destructief onderzoek uit te voeren.

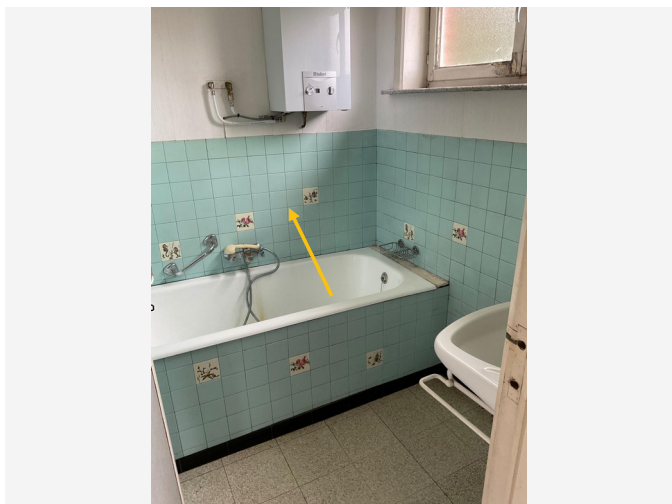
Lijmlaag bedekt met tegels.

Aanvullend destructief onderzoek uit te voeren op tegellijm.

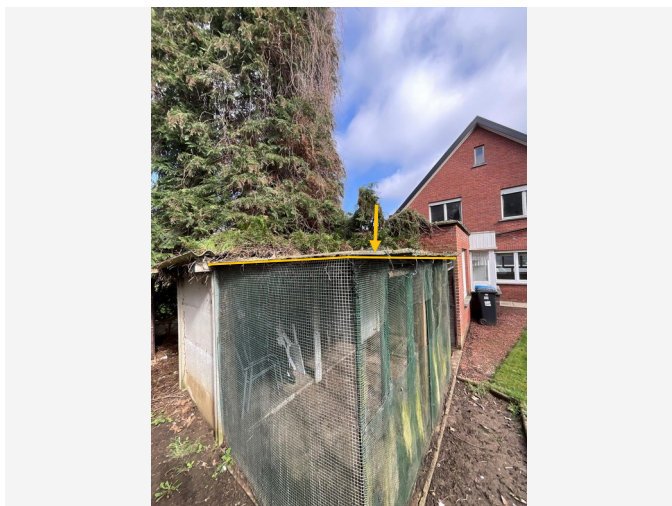
polyester is een synthetische vezel, dus niet natuurlijk.

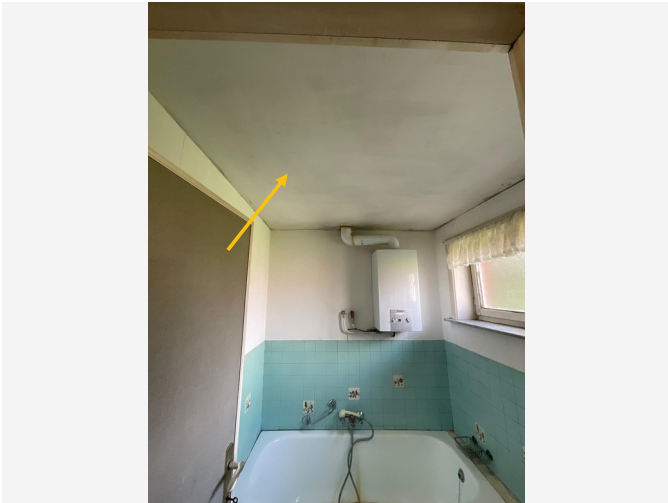
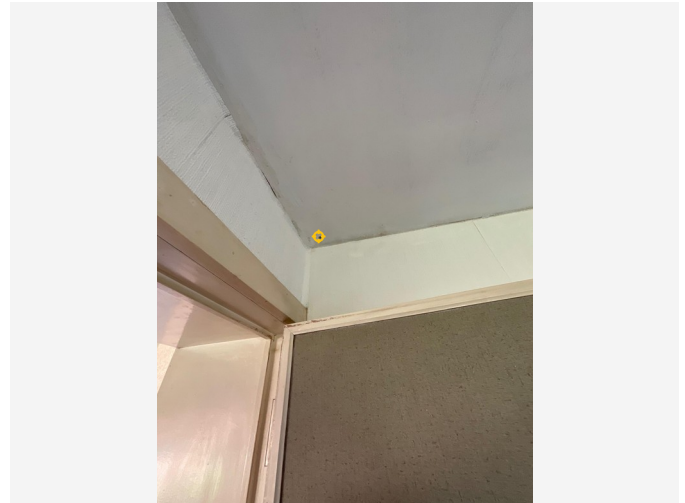
Geen asbest

#	Type	Referentie	Resultaat
11.1	Mengmonster	MN2 pleister plafond	Geen asbest

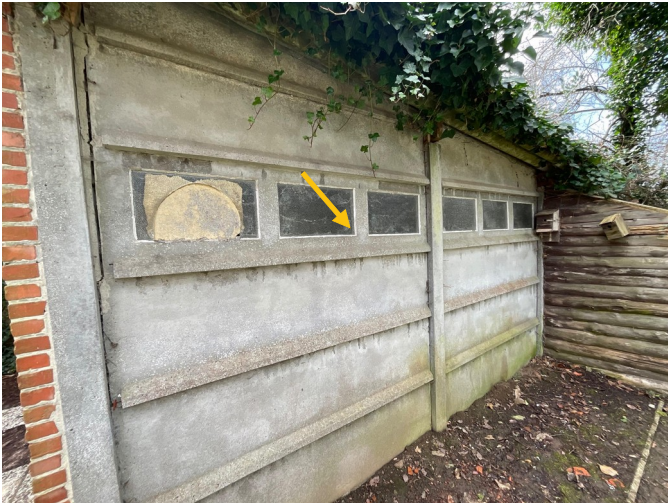
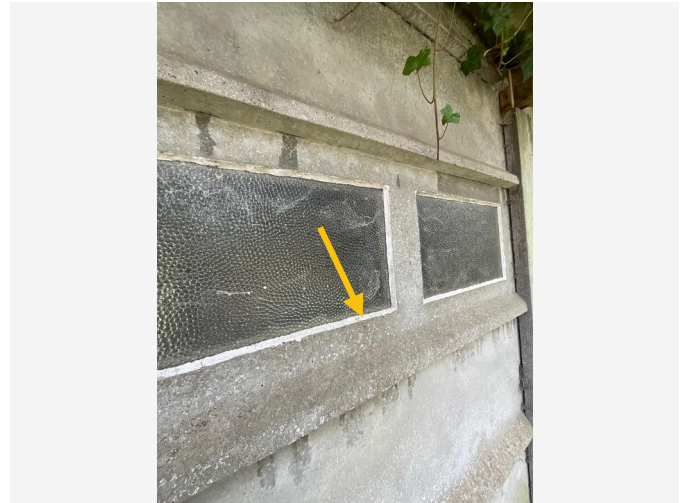
Geen asbest

#	Type	Referentie	Resultaat
12.1	Mengmonster	Mn3 mastiek garage	Geen asbest

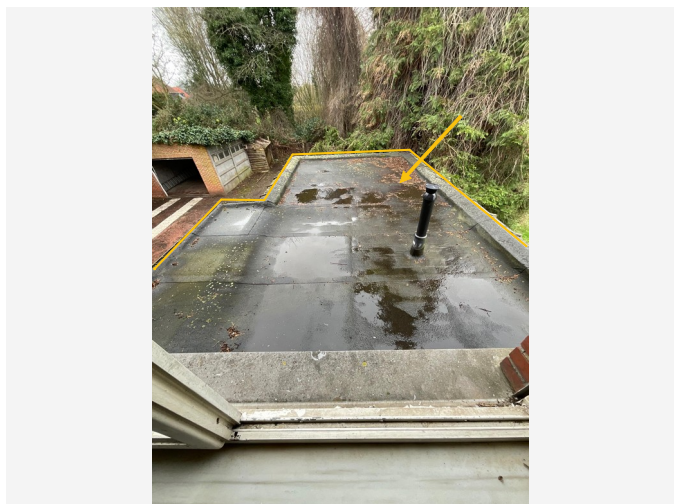
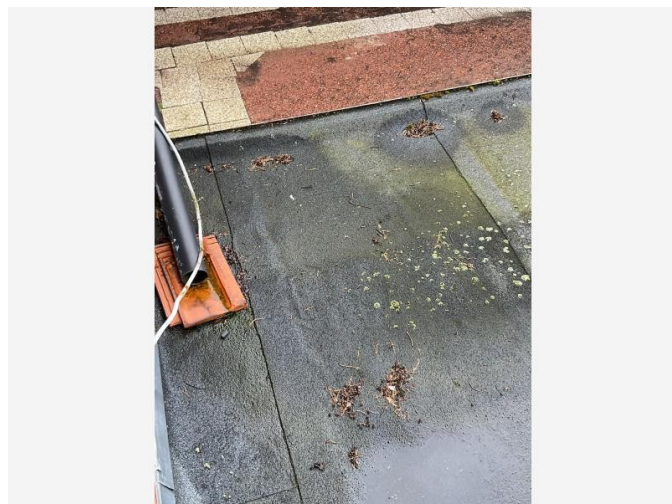
Geen asbest

#	Type	Referentie	Resultaat
13.1	Puntmonster	Mn5 roofing	Geen asbest

Gebondenheid op basis van bindmiddel	Hecht
Hoeveelheid (oppervlakte - aantal)	• 30,00 m ² - 1 stuk
Totale oppervlakte	30,00 m ²
Identificatiemethode	Vaststelling met monstername
Destructieve handeling voor identificatie	Nee
Opmerking	Aanvullend destructief onderzoek uit te voeren op onderliggende lagen roofing.

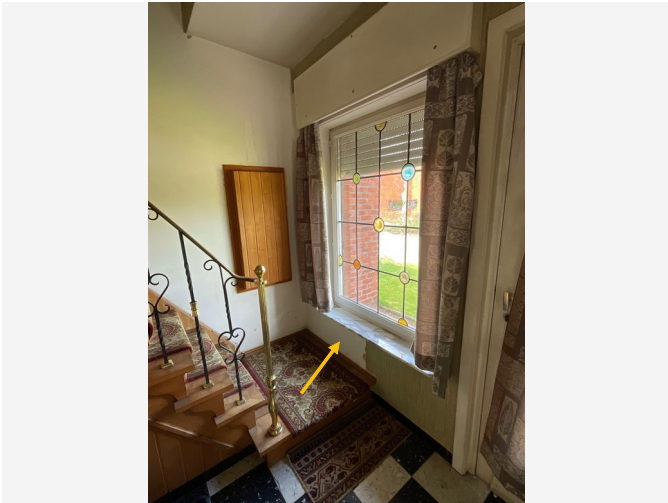
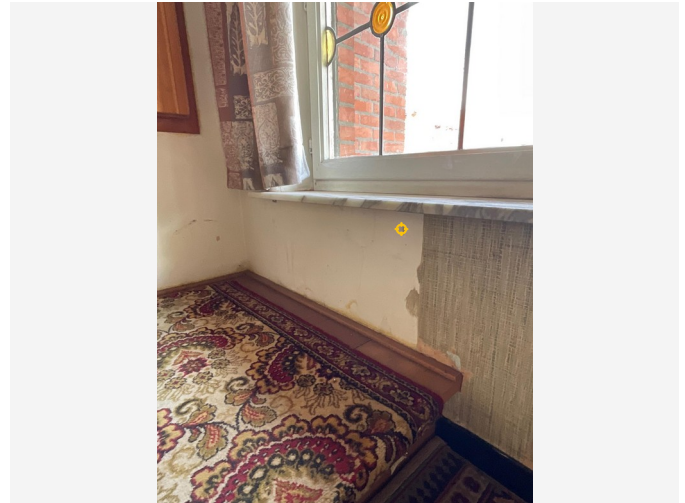
Fiche 14: Pleister Wand

Geen asbest

#	Type	Referentie	Resultaat
14.1	Mengmonster	MN 1 Pleister wand	Geen asbest
