# Asbestinventarisatetest

Erasme Ruelensvest 175, 3001 Leuven

Attestnummer : 20240416-000399.001

Uitgegeven op : 16.04.2024

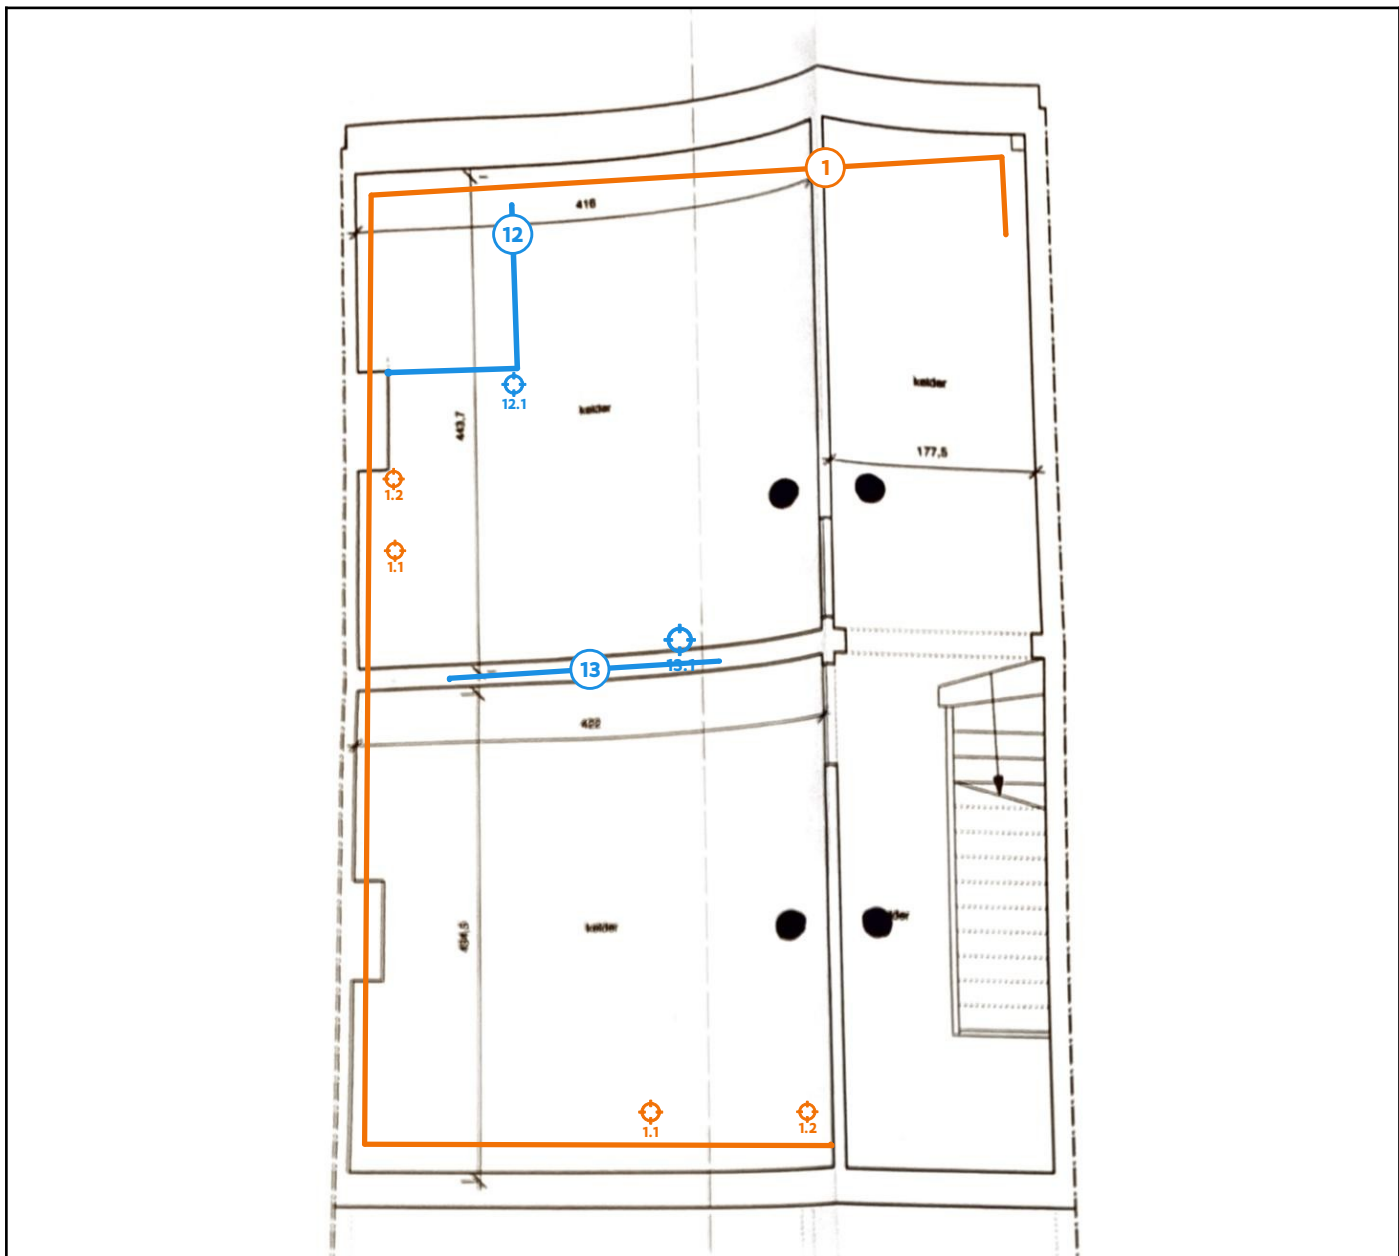
## Plan 1.7: Kelder - leidingisolatie -cementpleister

Beschrijving	Type	Actie
1. Leiding isolatie uit gips	Asbestmateriaal	<a href="#">Verwijderen</a>
1.1 Code: Mn4 rechte stukken	Mengmonster	-
1.2 Code: Mn5 hoeken	Mengmonster	-
12. cement pleister kelder	Geen asbest	-

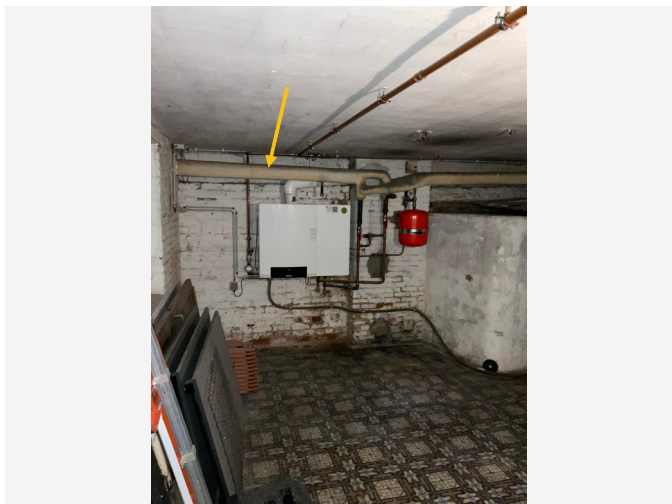
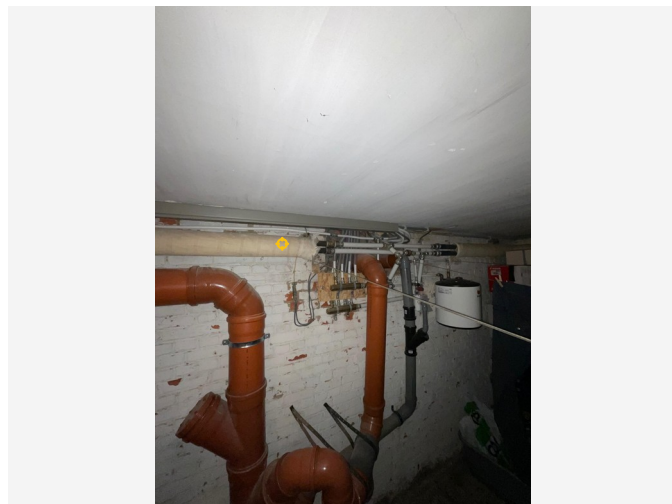
Overzichtsfoto

Detailfoto

Eindbeoordeling materiaalrisico	Verhoogd materiaalrisico en/of verhoogde kans op vezelvrijgave
Opmerking	Leidingisolatie heeft enkel beschadigingen op de plaats waar een aftakking is gemaakt bij de verbouwingen.

Gebondenheid	Categorie 2: niet-hechtgebonden met matrix
Asbestsoort (vezeltype)	Amfibool aanwezig, uitgezonderd crocidoliet
Asbestconcentratie	Hoog ( $\geq 50\%$ )
Afschermingsgraad van het gehele materiaal	Geheel of deels (ook) vrij aan de binnenlucht
Toestand van het materiaal	Licht beschadigd, licht verweerd. Intact materiaal type Pical – asbestboard of categorie III 'gebondenheid'

#	Type	Referentie	Resultaat
1.1	Mengmonster	Mn4 rechte stukken	Amosiet
1.2	Mengmonster	Mn5 hoeken	Amosiet

Beschrijving	Leiding isolatie uit gips
Omgeving	Binnen
Primaire drager	HVAC infrastructuur en uitrusting
Asbestmateriaal	In-situ afwerkingslagen - Thermische isolatie
Bindmiddel van asbestmateriaal	Gips - kalk

Het asbestmateriaal valt onder de mijlpaal van 2034.

Verwijderen

- Scherm in afwachting van verwijdering het asbestmateriaal af van luchtstromingen en verstoring: bijvoorbeeld door het te verpakken, te fixeren, af te dekken, signalisatie - afbakening aan te brengen, ...
- Verwijder dit asbestmateriaal zo snel mogelijk. Volg de toestand goed op.

- Hermetische zone (erkend asbestverwijderaar)  
Risicovolle asbesttoepassingen mogen enkel door erkende asbestverwijderaars verwijderd worden. Zij werken volgens strikte veiligheidsprocedures.

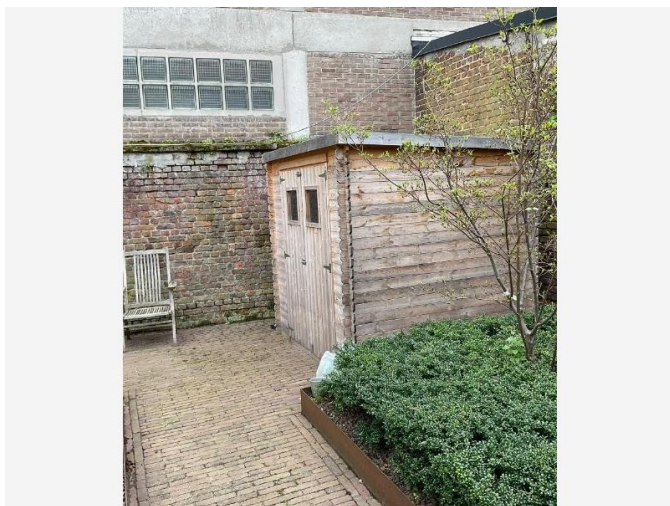
*Situeringfoto*

**Bouwjaar:** 2022

*Constructies gebouwd vanaf 2001 moeten niet onderzocht worden*

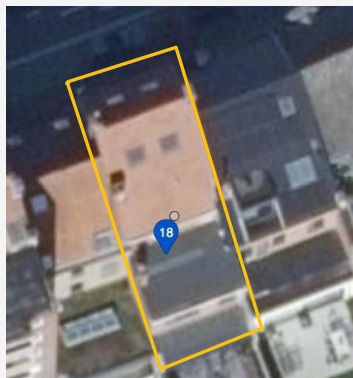
2015 ~ zie factuur

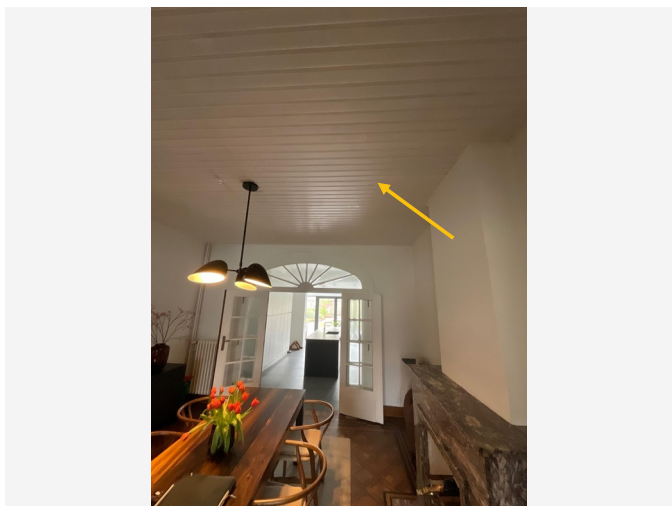
Plafonds vervaardigd uit houten/kunststof Klikpanelen.

Mogelijk pleister aanwezig, aanvullend destructief onderzoek uit te voeren.

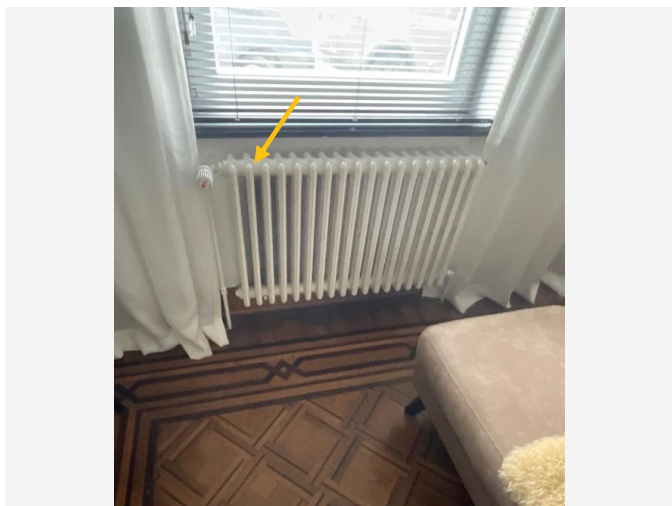
De pakkingen zijn niet zichtbaar (Aanvullend destructief onderzoek uit te voeren )

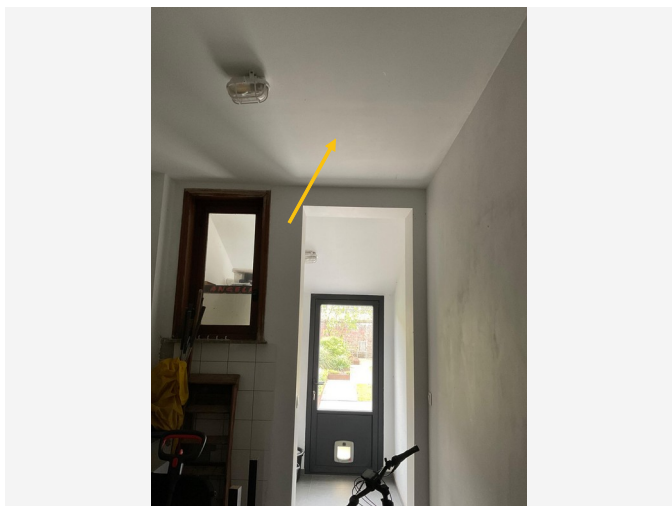
Plafonds vervaardigd uit gipsplaten

Mogelijk pleister aanwezig, aanvullend destructief onderzoek uit te voeren.

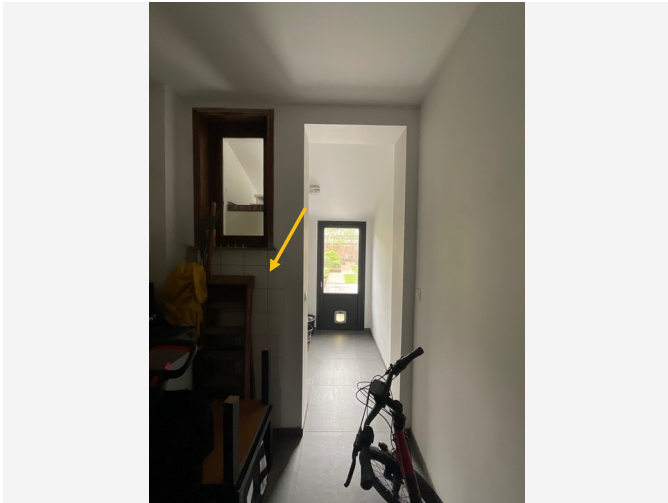
Lijmlaag bedekt met tegels.

Aanvullend destructief onderzoek uit te voeren op tegellijm.

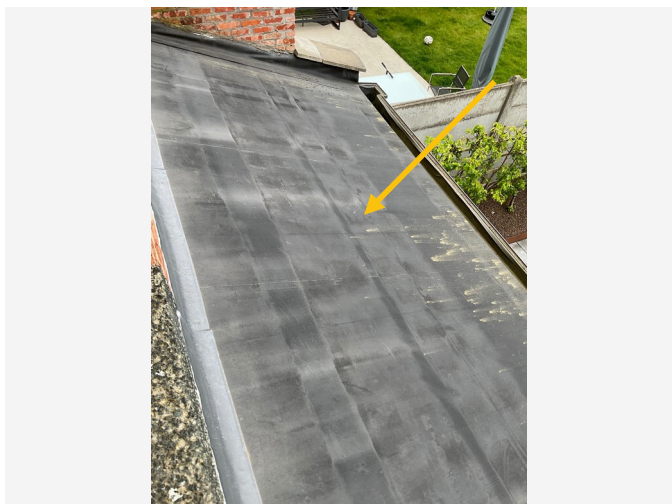
EPDM staat voor ethyleen, propyleen, dieen en monomeer. EPDM is een eenlaagse synthetische dakrubber

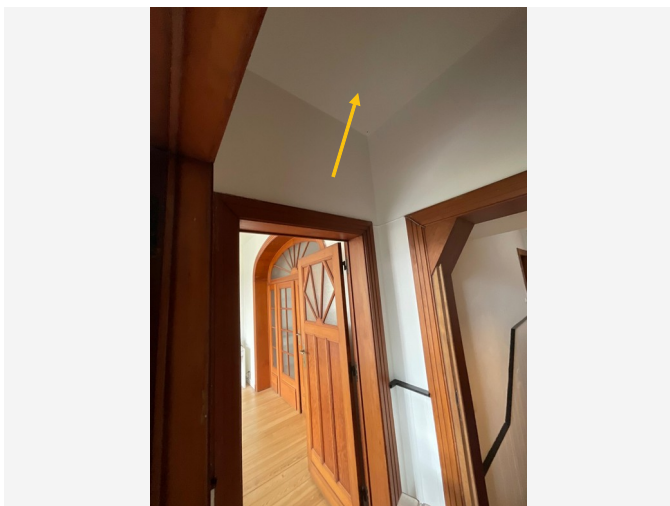
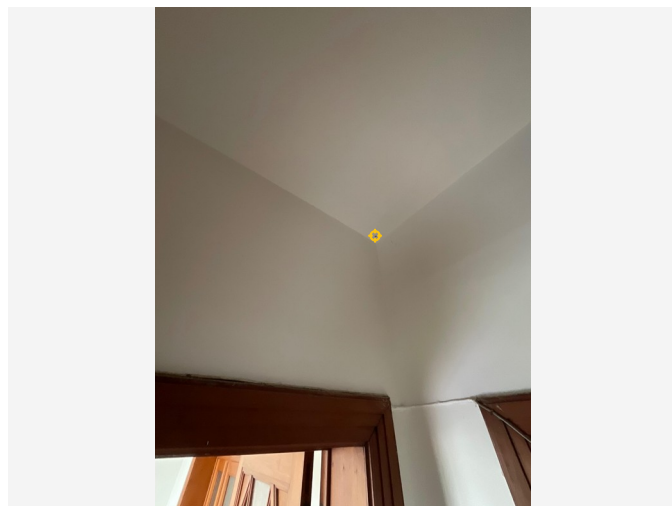
## Fiche 9: Pleister Plafond

Geen asbest

#	Type	Referentie	Resultaat
9.1	Mengmonster	MN2 pleister plafond	Geen asbest

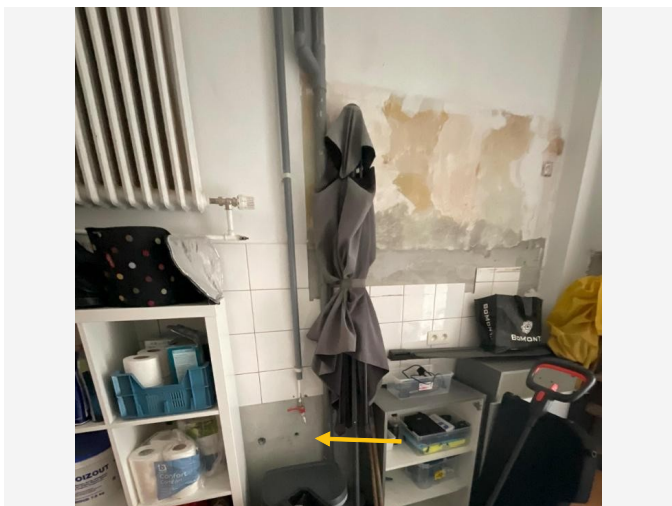
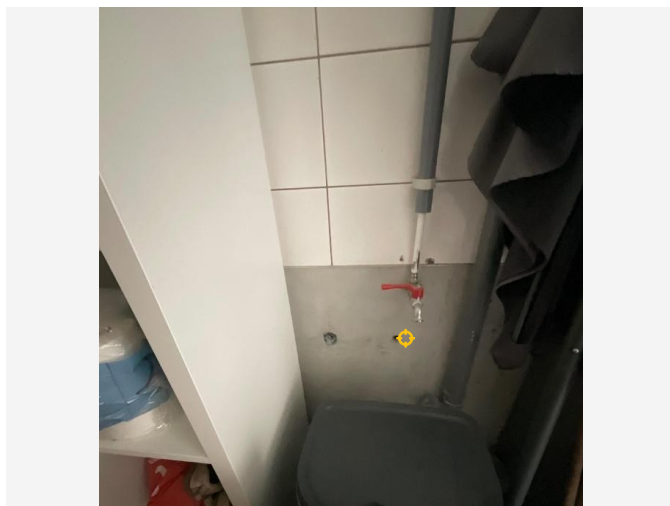
# Fiche 10: Cement pleister berging

Geen asbest

#	Type	Referentie	Resultaat
10.1	Puntmonster	Mn6 Cementpleister berging	Geen asbest

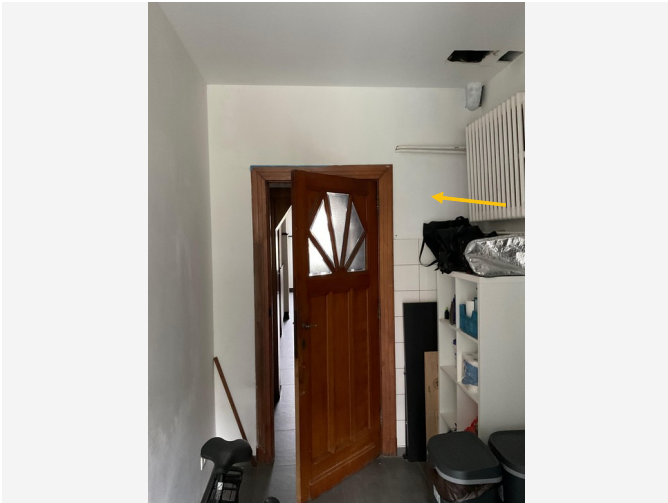
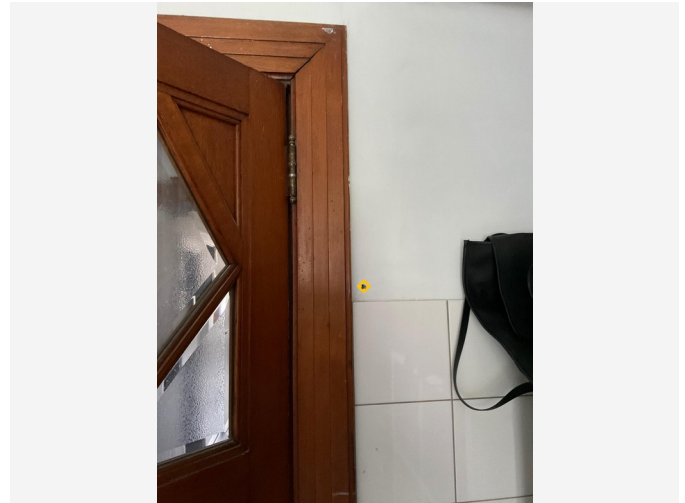
# Fiche 11: Pleister Wand

Geen asbest

#	Type	Referentie	Resultaat
11.1	Mengmonster	MN 1 Pleister wand	Geen asbest

<b>Bindmiddel van materiaal</b>	Gips - kalk
<b>Gebondenheid op basis van bindmiddel</b>	Niet-hechtgebonden
<b>Hoeveelheid (oppervlakte - dikte - aantal)</b>	• 528,00 m <sup>2</sup> - 1,50 cm - 1 stuk
<b>Totaal volume</b>	7,92 m <sup>3</sup>
<b>Identificatiemethode</b>	Vaststelling met monstername
<b>Destructieve handeling voor identificatie</b>	Nee
<b>Opmerking</b>	Geen wondpleister in cv lokaal

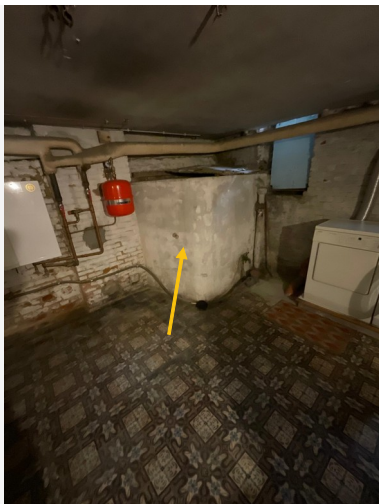
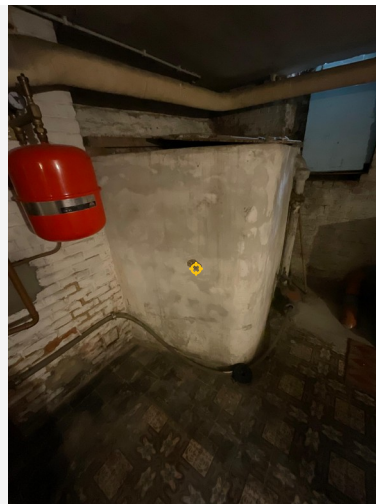
Geen asbest

#	Type	Referentie	Resultaat
12.1	Puntmonster	MN7 cement pleister kelder	Geen asbest

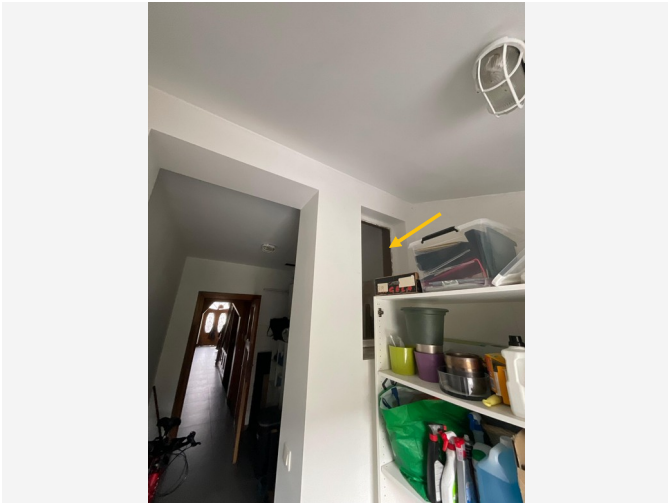
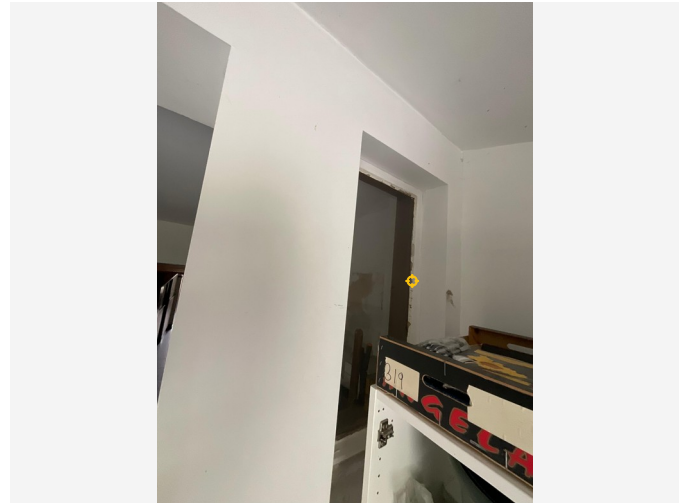
Geen asbest

#	Type	Referentie	Resultaat
13.1	Mengmonster	Mn3 mastiek glas	Geen asbest
