Asbestinventarisatetest

Diestsesteenweg 11, 3210 Lubbeek

Attestnummer : 20231103-000240.000

Uitgegeven op : 03.11.2023

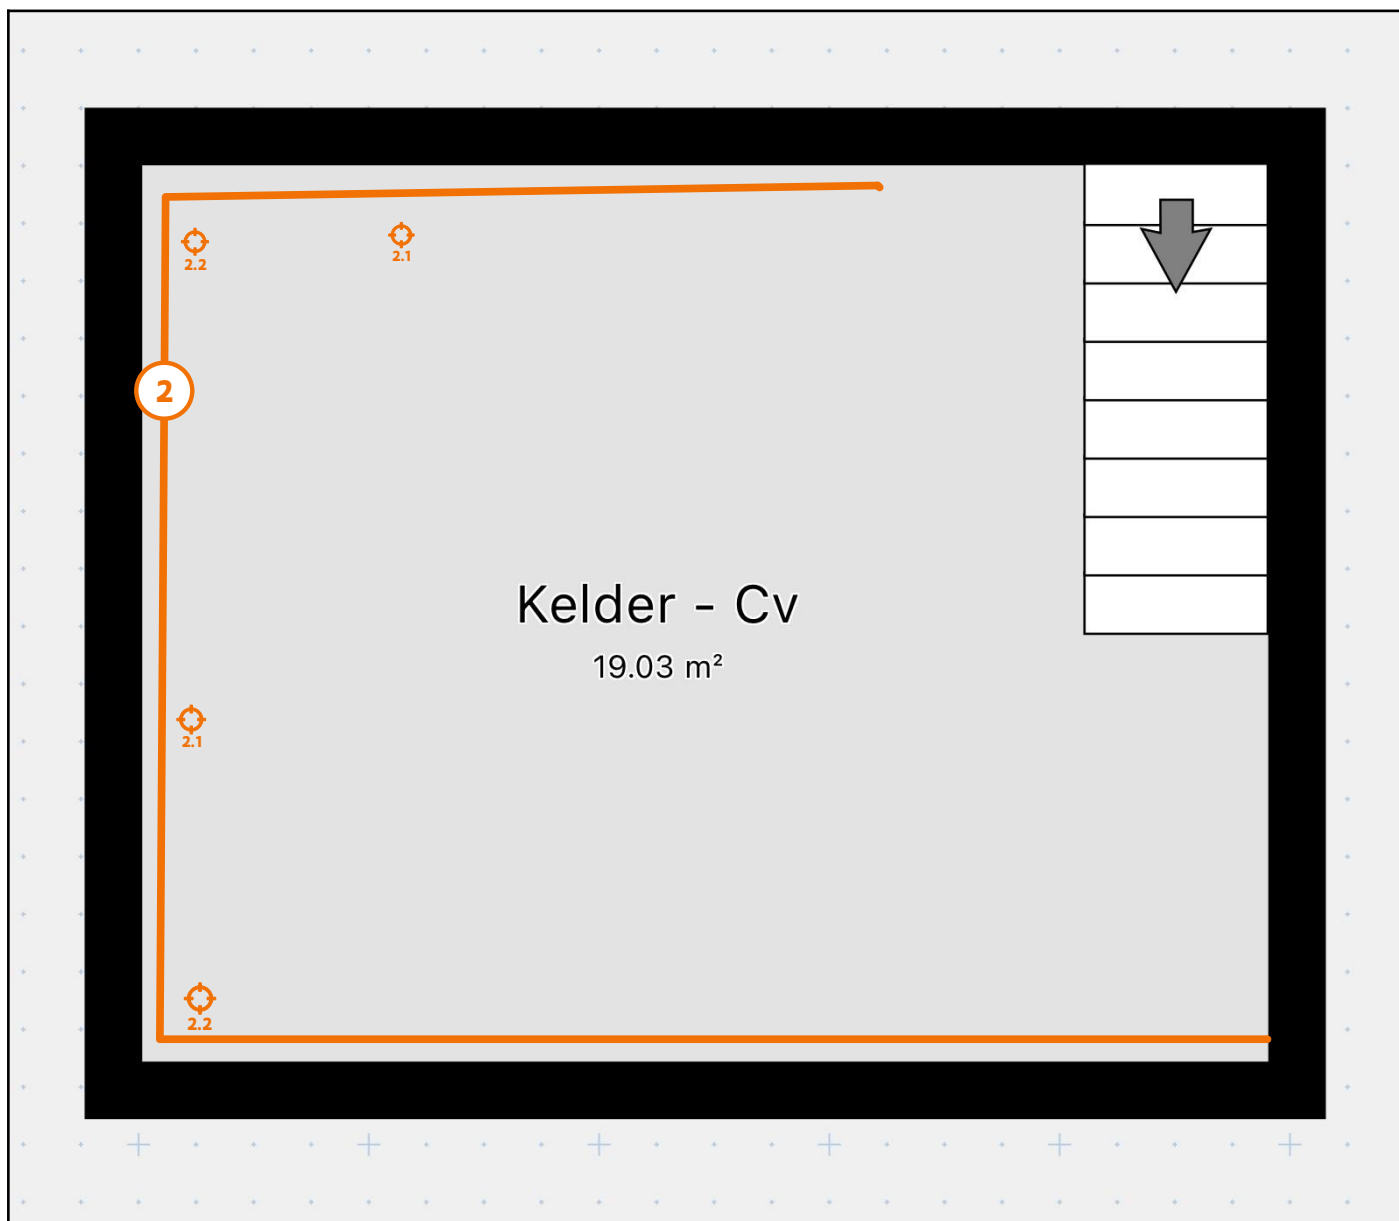
Plan 1.7: Kelder

Beschrijving	Type	Actie
2. Leidingisolatie	Asbestmateriaal	Verwijderen
2.1 Code: Mn4 rechte stukken	Mengmonster	-
2.2 Code: Mn5 hoeken	Mengmonster	-

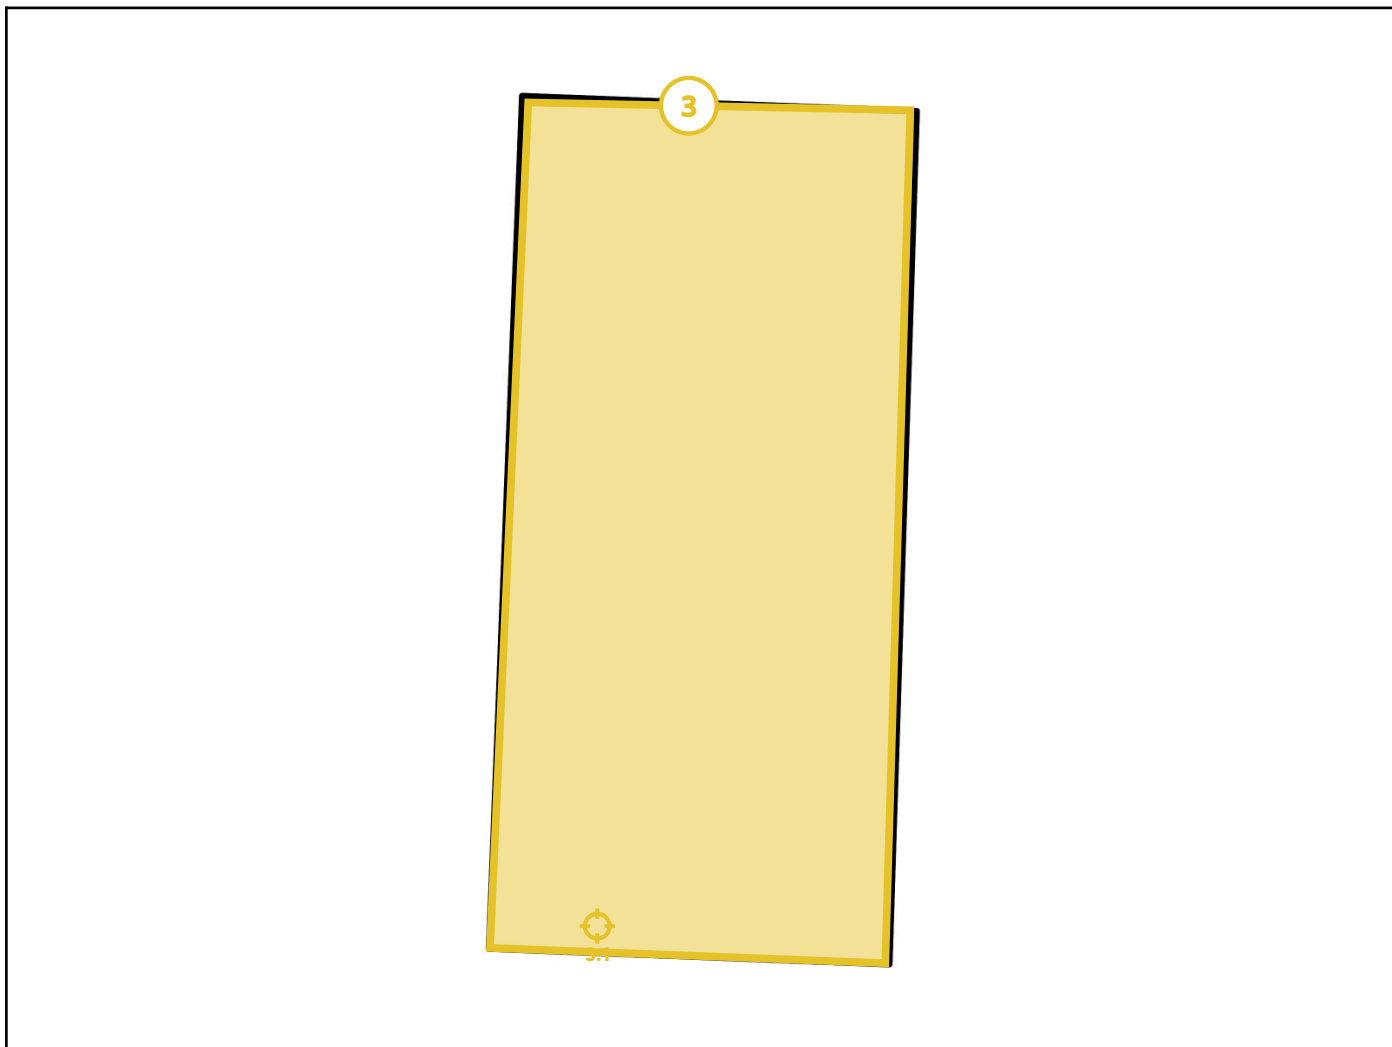
Plan 2.3: Garage plan

Beschrijving	Type	Actie
3. Menuiserie onderdak garage	Asbestmateriaal	Zorgvuldig beheren
3.1 Code: Mn3 onderdak	Puntmonster	-

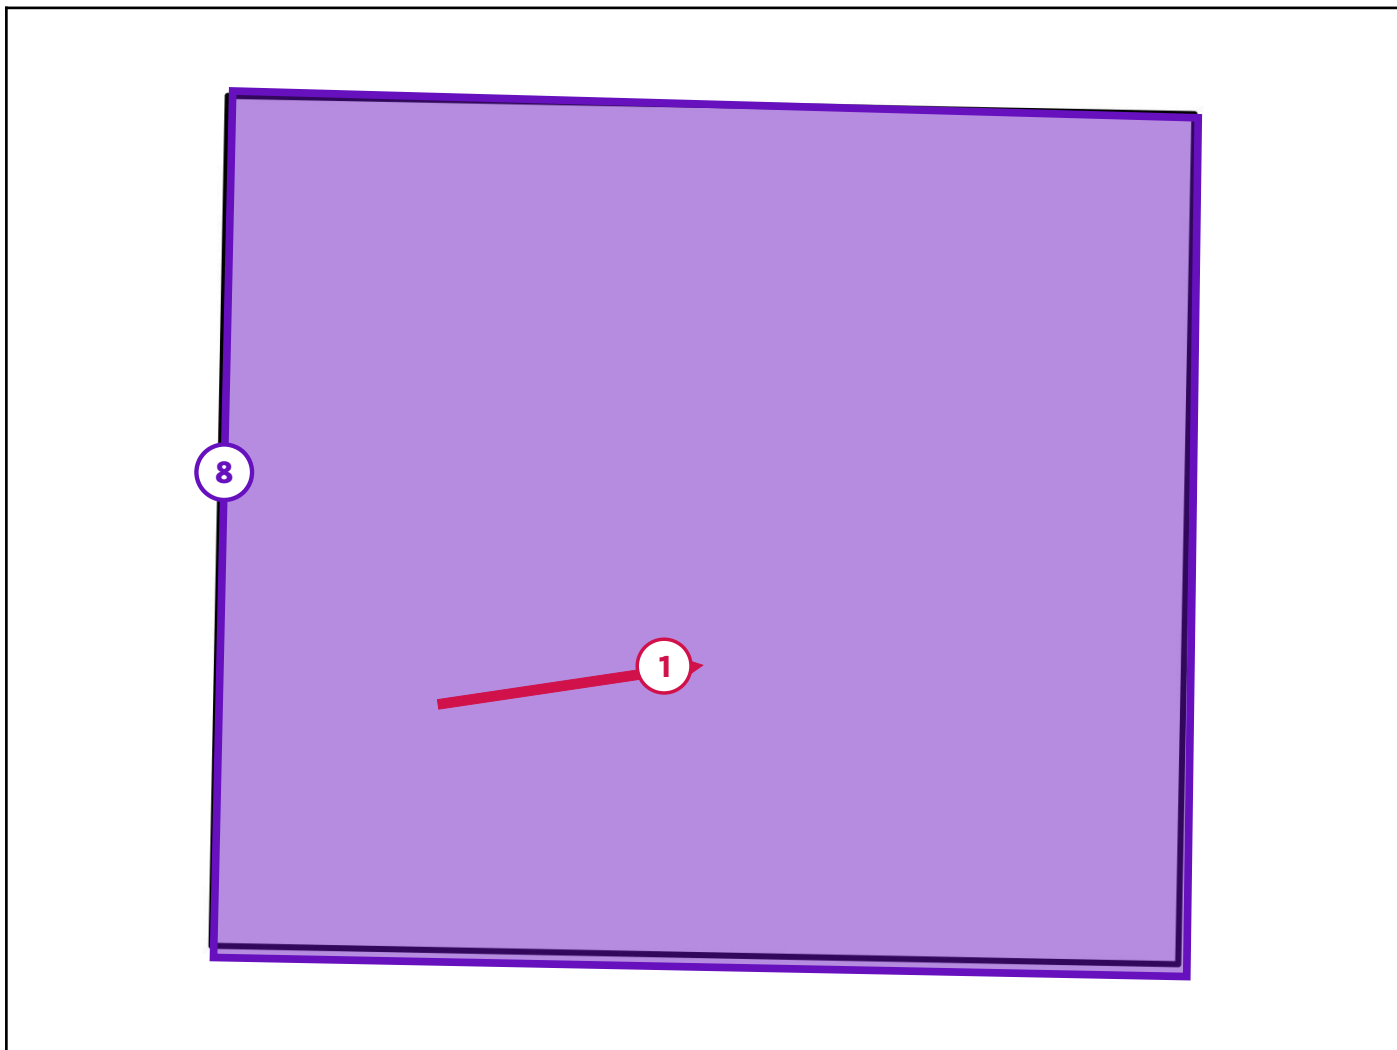
Plan 4.1: Tuinhuis plan

Beschrijving	Type	Actie
1. Cementplaat poort	Asbestmateriaal	Dringend verwijderen
8. Onderdak in kunststof	Advies	-

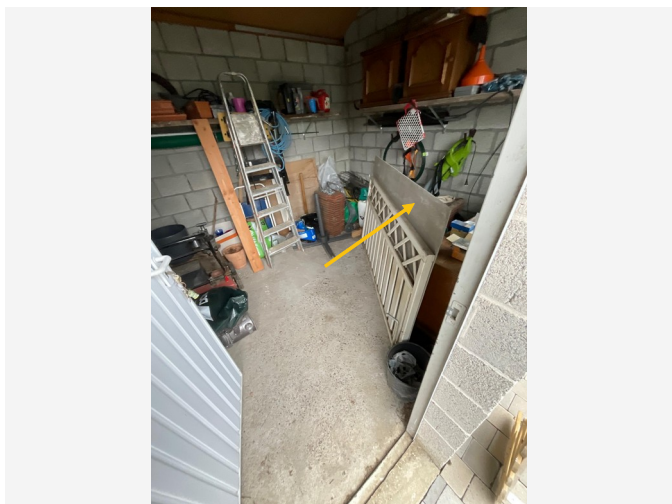
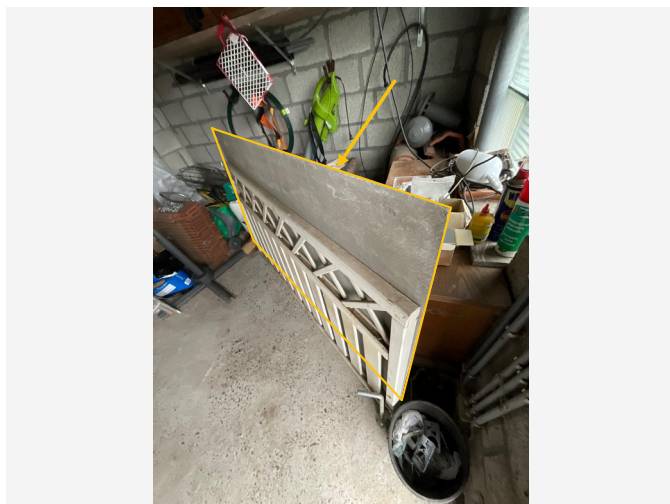
Beschrijving	Cementplaat poort
Type afvalstof	Betreft stock-voorraad of gedemonteerde asbestmaterialen
Aanwezige resten	Geen resten aanwezig
Omgeving	Binnen
Primaire drager	Afboording, omheining...
Asbestmaterialen	<ul style="list-style-type: none">• Plaat, paneel, tablet - Type Menuiserite
Bindmiddel van asbestmateriaal	Cement
Gebondenheid op basis van bindmiddel	Hecht
Hoeveelheid (gewicht - aantal)	<ul style="list-style-type: none">• 15,00 kg - 1 stuk
Totaal gewicht	15,00 kg
Eenvoudig bereikbaar	Ja
Identificatiemethode	Vaststelling zonder monsternamen

Dringend verwijderen

- Verwijder het asbestafval.

- Eenvoudige handelingen: mag via doe-het-zelf of door werknemer(s) met opleidingsattest eenvoudige handelingen
In binnenruimtes mag u alleen hechtgebonden asbest verwijderen dat niet beschadigd is. Dat betekent dat het materiaal volledig intact is en er geen vrije asbestvezels zichtbaar zijn.

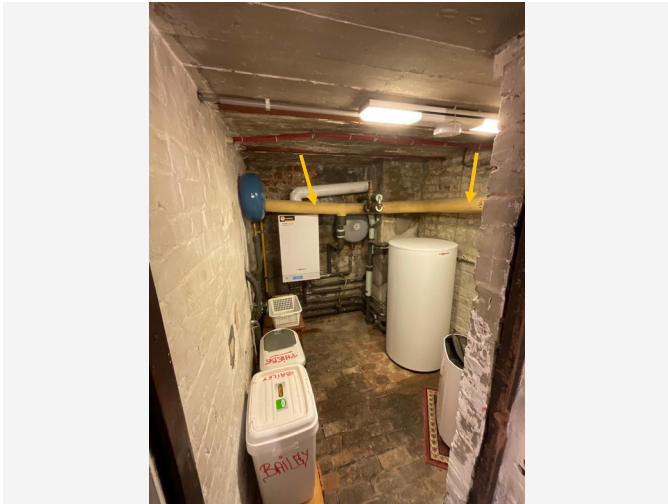
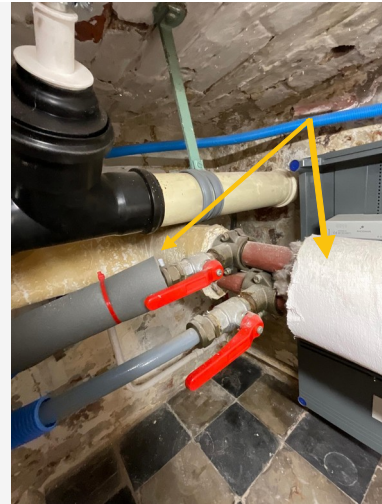
Eindbeoordeling materiaalrisico	Verhoogd materiaalrisico en/of verhoogde kans op vezelvrijgave
Opmerking	Aan een aftakking is de gipsisolatie overgesneden.

Gebondenheid	Categorie 2: niet-hechtgebonden met matrix
Asbestsoort (vezeltype)	Amfibool aanwezig, uitgezonderd crocidoliet
Asbestconcentratie	Hoog ($\geq 50\%$)
Afschermingsgraad van het gehele materiaal	Geheel of deels (ook) vrij aan de binnenlucht
Toestand van het materiaal	Licht beschadigd, licht verweerd. Intact materiaal type Pical – asbestboard of categorie III 'gebondenheid'

#	Type	Referentie	Resultaat
2.1	Mengmonster	Mn4 rechte stukken	Amosiet
2.2	Mengmonster	Mn5 hoeken	Amosiet

Beschrijving	Leidingisolatie
Omgeving	Binnen
Primaire drager	HVAC infrastructuur en uitrusting
Asbestmateriaal	In-situ afwerkingslagen - Thermische isolatie
Bindmiddel van asbestmateriaal	Gips - kalk

Verwijderen

- Verwijder dit asbestmateriaal zo snel mogelijk. Volg de toestand goed op.

- Hermetische zone (erkend asbestverwijderaars)
Risicovolle asbesttoepassingen mogen enkel door erkende asbestverwijderaars verwijderd worden. Zij werken volgens strikte veiligheidsprocedures.

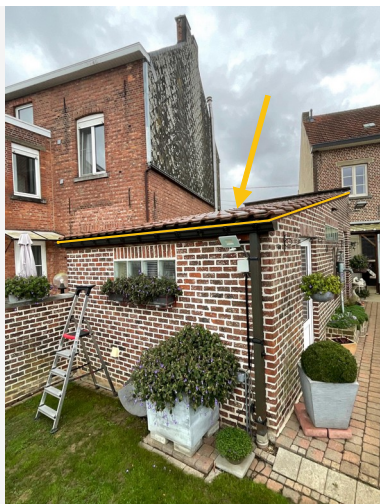
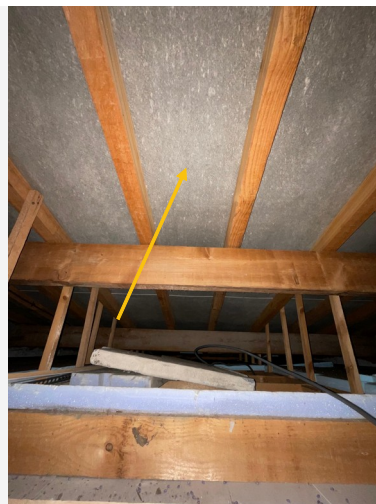
Eindbeoordeling materiaalrisico	Laag materiaalrisico en/of verlaagde kans op vezelvrijgave
---------------------------------	--

Gebondenheid	Categorie 1: hechtgebonden in oorsprong
Asbestsoort (vezeltype)	Alleen chrysotiel
Asbestconcentratie	Laag (< 50%)
Afschermingsgraad van het gehele materiaal	Geheel of deels (ook) vrij aan de binnenlucht
Toestand van het materiaal	Licht beschadigd, licht verweerd. Intact materiaal type Pical – asbestboard of categorie III 'gebondenheid'

#	Type	Referentie	Resultaat
3.1	Puntmonster	Mn3 onderdak	Chrysotiel

Beschrijving	Menuiserite onderdak garage
Omgeving	Binnen
Primaire drager	Schuin dak
Asbestmateriaal	Plaat, paneel, tablet - Type Menuiserite
Bindmiddel van asbestmateriaal	Cement
Gebondenheid op basis van bindmiddel	Hecht
Hoeveelheid (oppervlakte - dikte - aantal)	<ul style="list-style-type: none">• 35,00 m² - 0,32 cm - 1 stuk
Totaal volume	0,112 m ³
Eenvoudig bereikbaar	Nee <ul style="list-style-type: none">• Het asbestmateriaal is bedekt (uitgezonderd laag verf, coating, behang, kunststof, textiel) en het wegnemen van het bedekkende materiaal kan niet zonder het bedekkende materiaal te beschadigen.
Bevestigingswijze	<ul style="list-style-type: none">• Genageld, geniet
Identificatiemethode	Vaststelling met monstername
Destructieve handeling voor identificatie	Nee

Zorgvuldig beheren

- Zorg voor een veilig beheer. Vermijd het beschadigen van het asbestmateriaal. Controleer de toestand jaarlijks op wijzigingen.

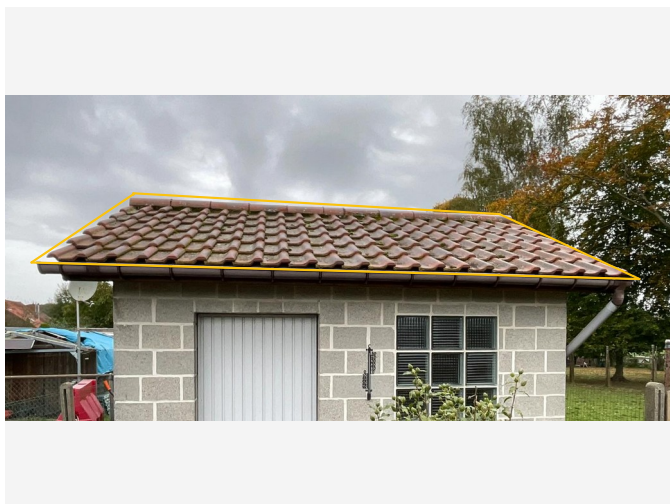
- Onderdak in kunststof
- foto maken was niet mogelijk doordat de pannen niet omhoog schuiven.

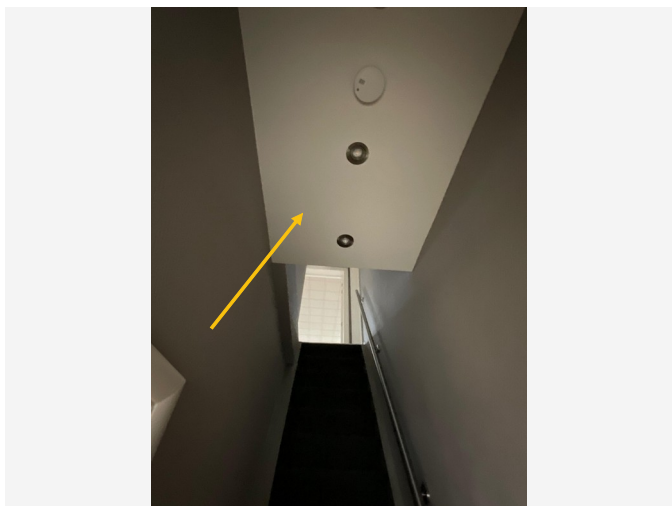
Plafonds vervaardigd uit gipsplaten

Mogelijk pleister aanwezig, aanvullend destructief onderzoek uit te voeren.

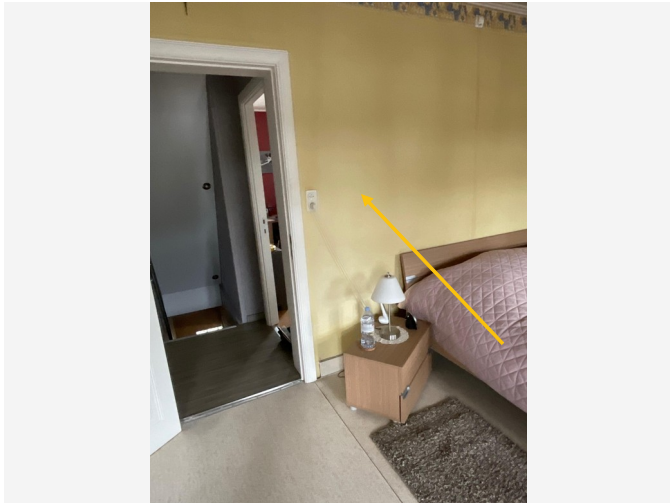
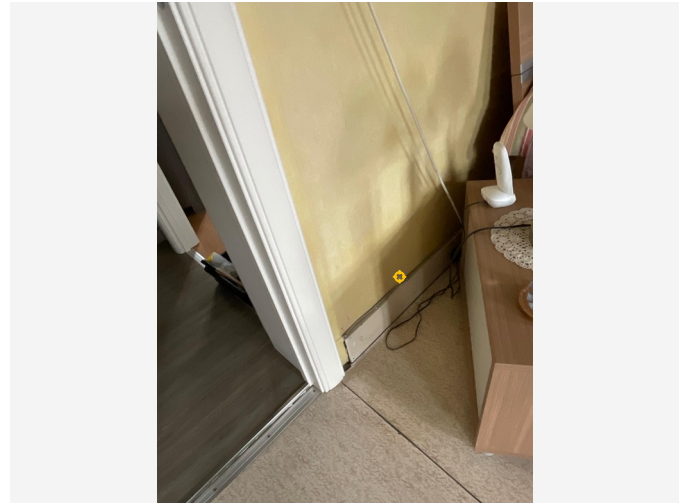
Geen asbest

#	Type	Referentie	Resultaat
13.1	Mengmonster	MN 1 Pleister wand	Geen asbest

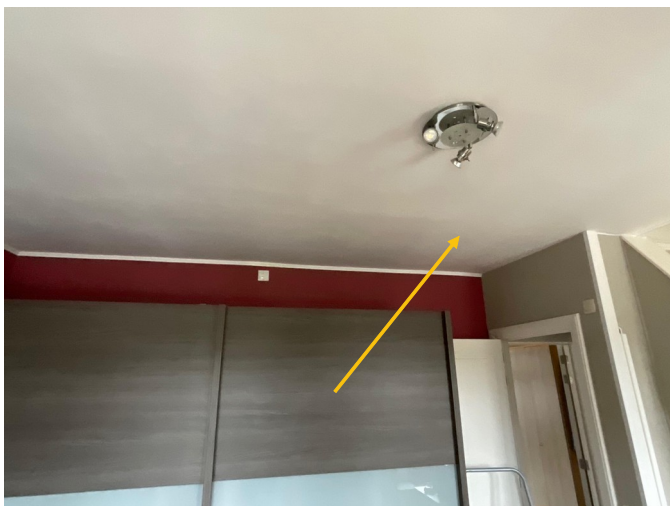
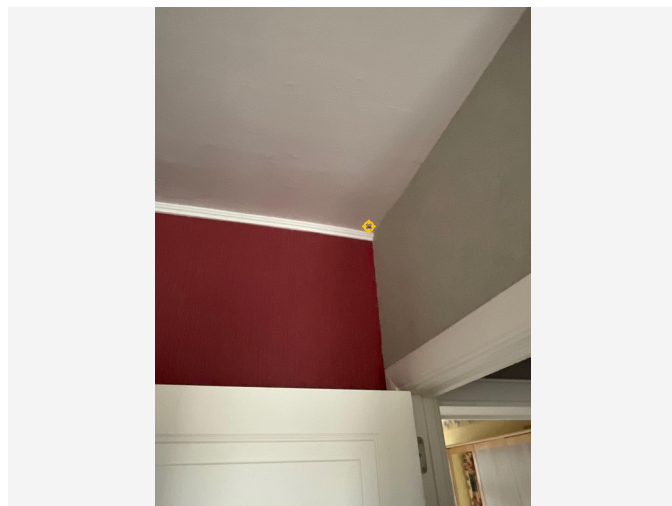
Fiche 14: Pleister Plafond

Geen asbest

#	Type	Referentie	Resultaat
14.1	Mengmonster	MN2 pleister plafond	Geen asbest
