# Asbestinventarisatetest

Herseltsesteenweg 104/1, 3200 Aarschot

Attestnummer : 20240318-000277.000

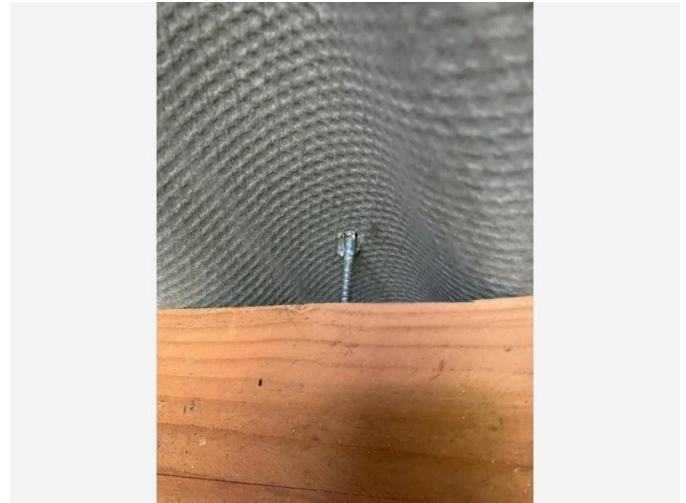
Overzichtsfoto

Geen asbest

#	Type	Referentie	Resultaat
2.1	Puntmonster	MM2_golfplaat	Geen asbest

Beschrijving	Golfplaten garage
Omgeving	Buiten
Primaire drager	Schuin dak
Bindmiddel van materiaal	Cement

<b>Gebondenheid op basis van bindmiddel</b>	Hecht
<b>Hoeveelheid (oppervlakte - aantal)</b>	• 20,00 m <sup>2</sup> - 1 stuk
<b>Totale oppervlakte</b>	20,00 m <sup>2</sup>
<b>Identificatiemethode</b>	Vaststelling met monstername
<b>Destructieve handeling voor identificatie</b>	Nee
