Asbestinventarisatetest

Geerdegem-Schonenberg 146/203, 2800 Mechelen

Attestnummer : 20221130-000194.000

Uitgegeven op : 30.11.2022

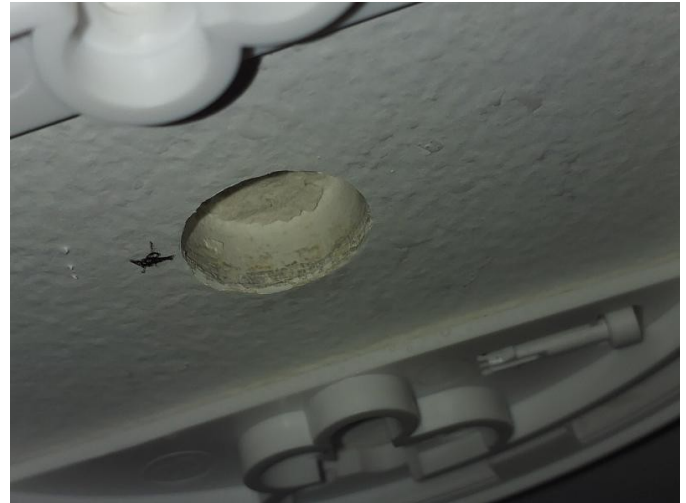
Fiche 2: pleisterwerk plafonds

Geen asbest

#	Type	Referentie	Resultaat
2.1	Mengmonster	pleisterwerk plafonds	Geen asbest

Beschrijving	pleisterwerk plafonds
Omgeving	Binnen
Primaire drager	Plafond
Bindmiddel van materiaal	Gips - kalk

Gebondenheid op basis van bindmiddel	Niet-hechtgebonden
Hoeveelheid (oppervlakte - dikte - aantal)	• 38,00 m ² - 1,00 cm - 1 stuk
Totaal volume	0,38 m ³
Identificatiemethode	Vaststelling met monsternamen
Destructieve handeling voor identificatie	Nee
Opmerking	De opgegeven oppervlakte is een ruwe schatting. Op de bovenste verdieping zijn de plafonds opgesteld uit gipsplaten type Gyproc en die zijn niet asbestverdacht.

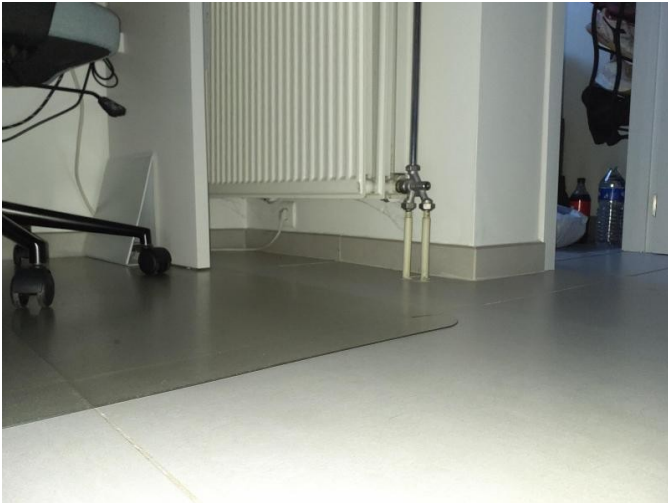
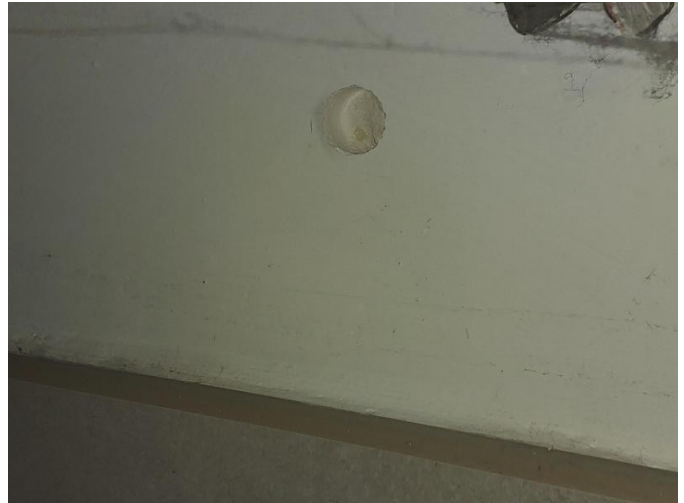
Fiche 3: pleisterwerk muren

Geen asbest

#	Type	Referentie	Resultaat
3.1	Mengmonster	pleisterwerk muren	Geen asbest

Beschrijving	pleisterwerk muren
Omgeving	Binnen
Primaire drager	Binnenwand

Bindmiddel van materiaal	Gips - kalk
Gebondenheid op basis van bindmiddel	Niet-hechtgebonden
Hoeveelheid (oppervlakte - dikte - aantal)	• 80,00 m ² - 1,00 cm - 1 stuk
Totaal volume	0,80 m ³
Identificatiemethode	Vaststelling met monstername
Destructieve handeling voor identificatie	Nee
Opmerking	De hoeveelheid opgegeven is een zeer ruwe schatting.
