Asbestinventarisatetest

Heldenstraat 10, 3200 Aarschot

Attestnummer : 20240325-000230.000

Niet-asbestveilig

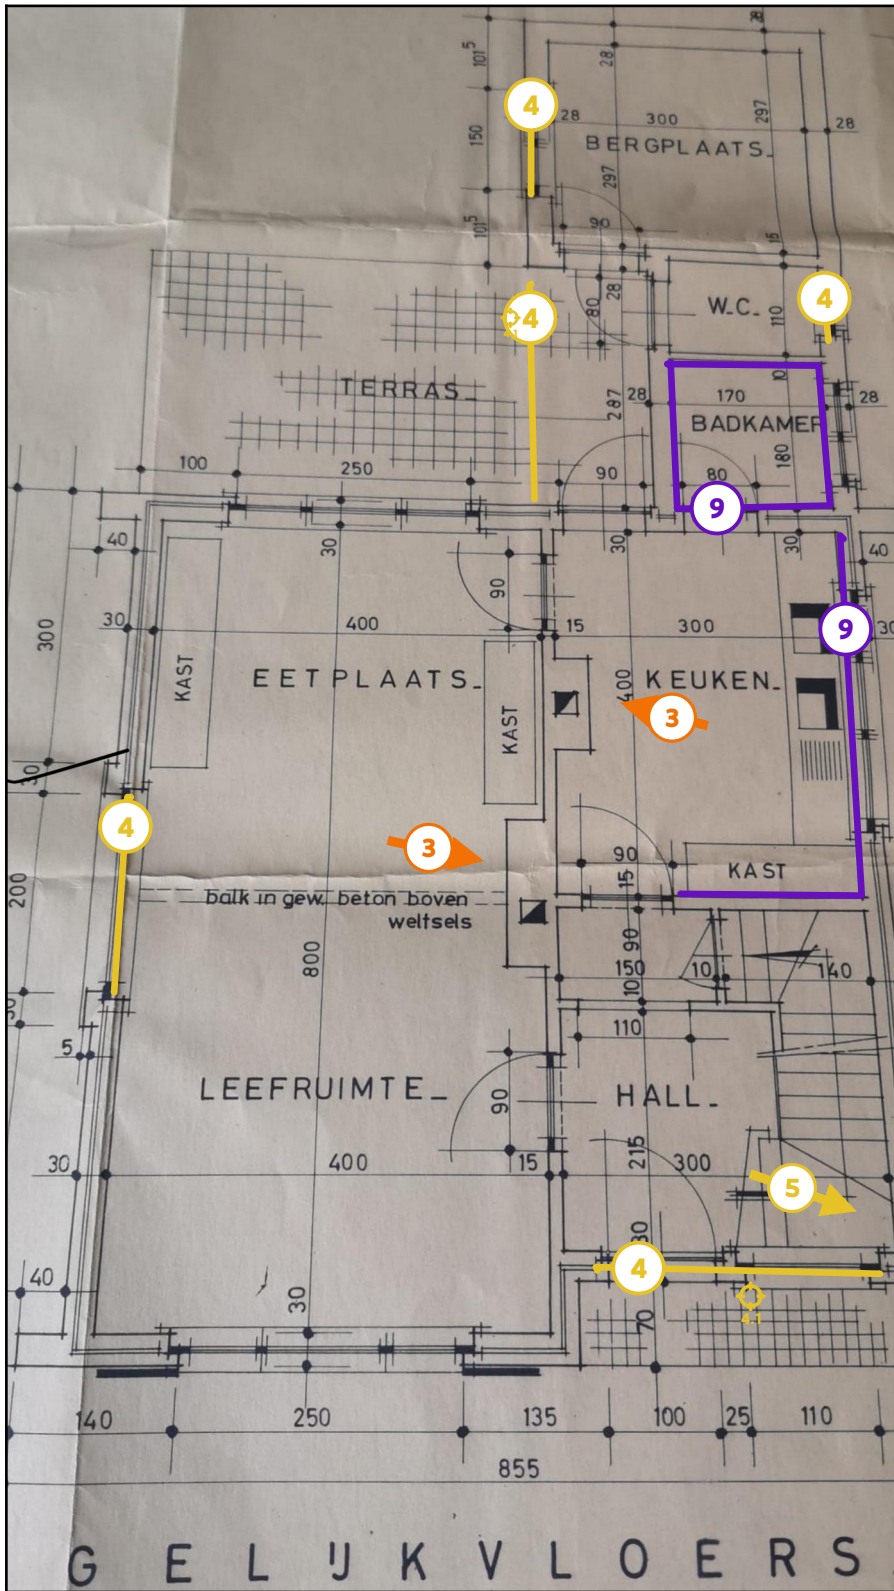
Plan 1.1: Gelijkvloers - mastiek - lijmlaag

3. pakkingen gaskachels	Asbestmateriaal	Verwijderen
4. Mastiek glas woonhuis	Asbestmateriaal	Zorgvuldig beheren
4.1 Code: Mn4 mastiek glas woonhuis	Mengmonster	-
5. Elektrische installatie Bakeliet	Asbestmateriaal	Zorgvuldig beheren
9. lijm laag faience tegels badkamer/wc/keuken	Advies	-

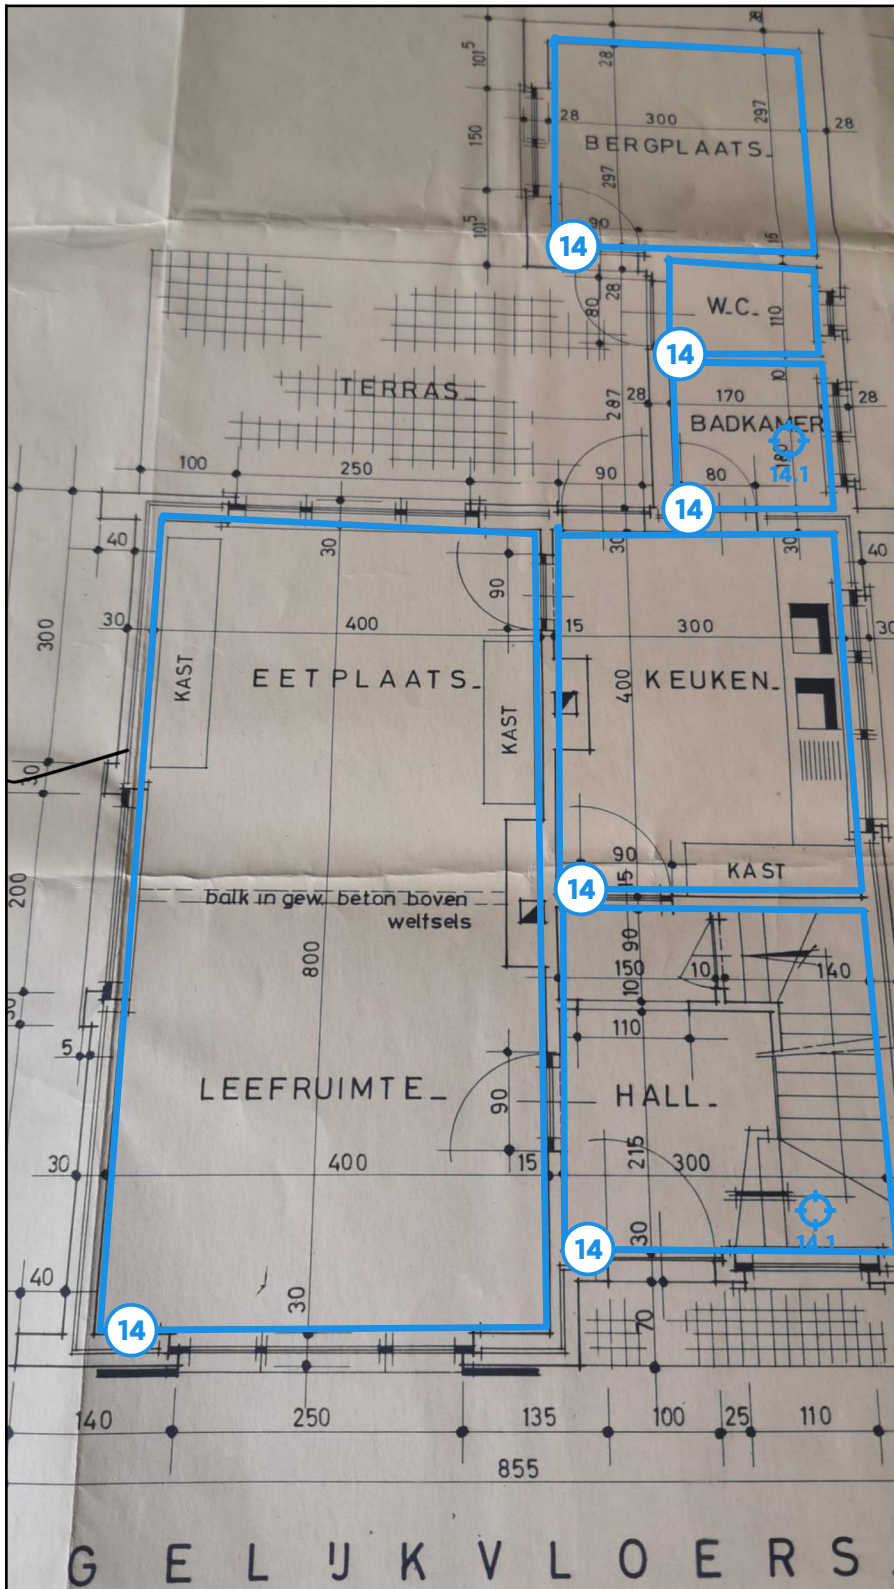
Plan 1.2: Gelijkvloers pleisterwerk muren

14. Pleister Wand	Geen asbest	-
14.1 Code: MN 1 Pleister wand	Mengmonster	-

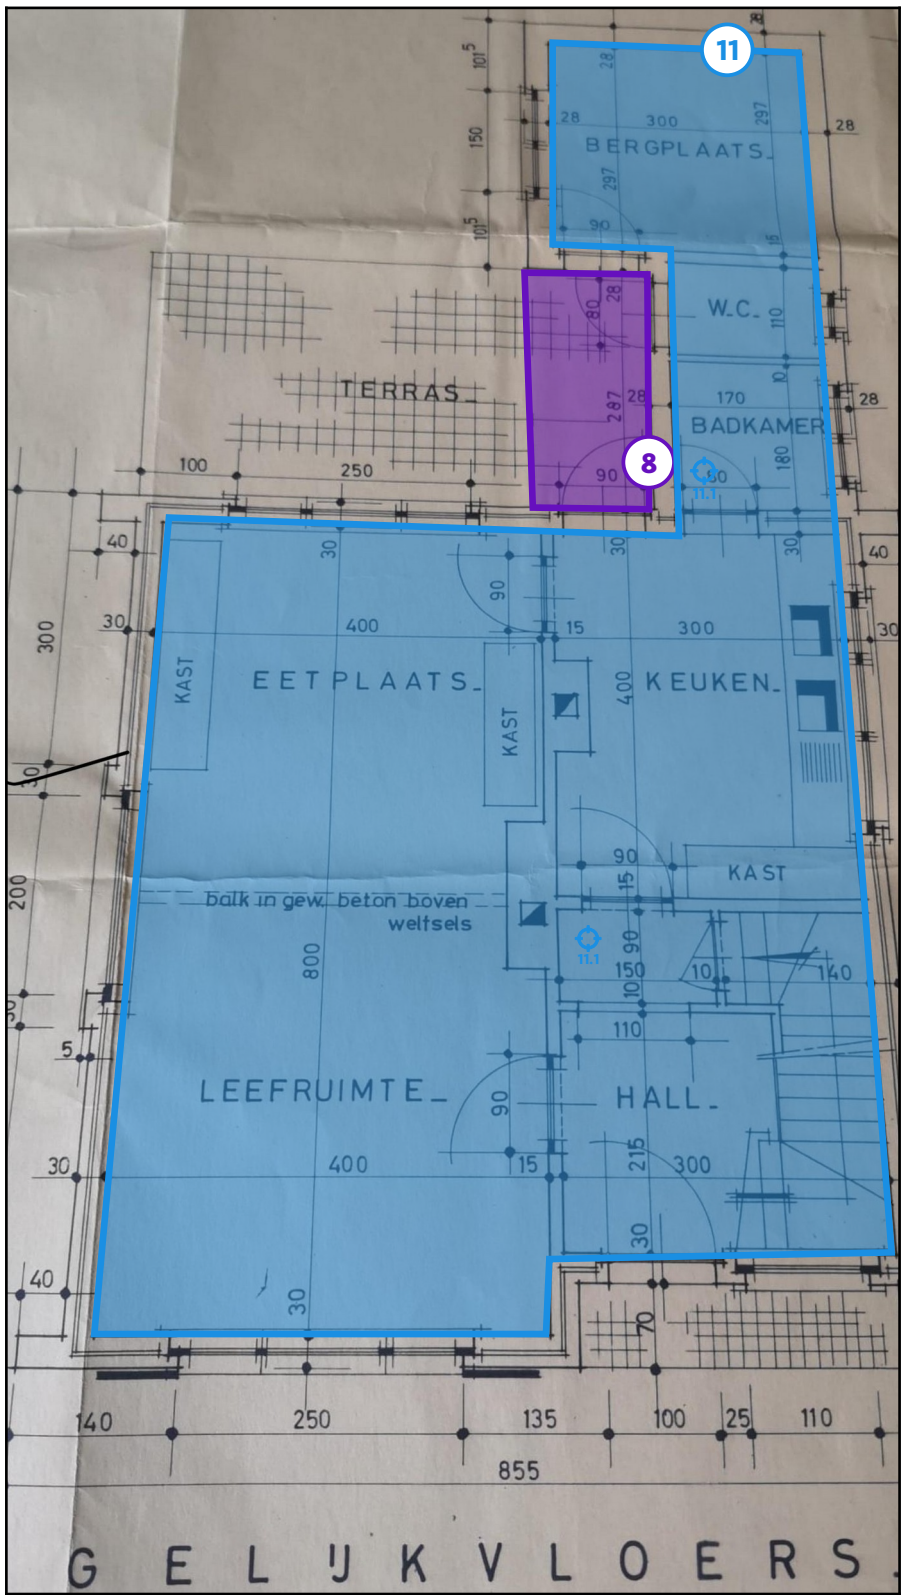
Plan 1.3: Gelijkvloers pleisterwerk plafonds

8. Houten/kunststof plafonds	Advies	-
11. Pleister Plafond	Geen asbest	-
11.1 Code: MN2 pleister plafond	Mengmonster	-

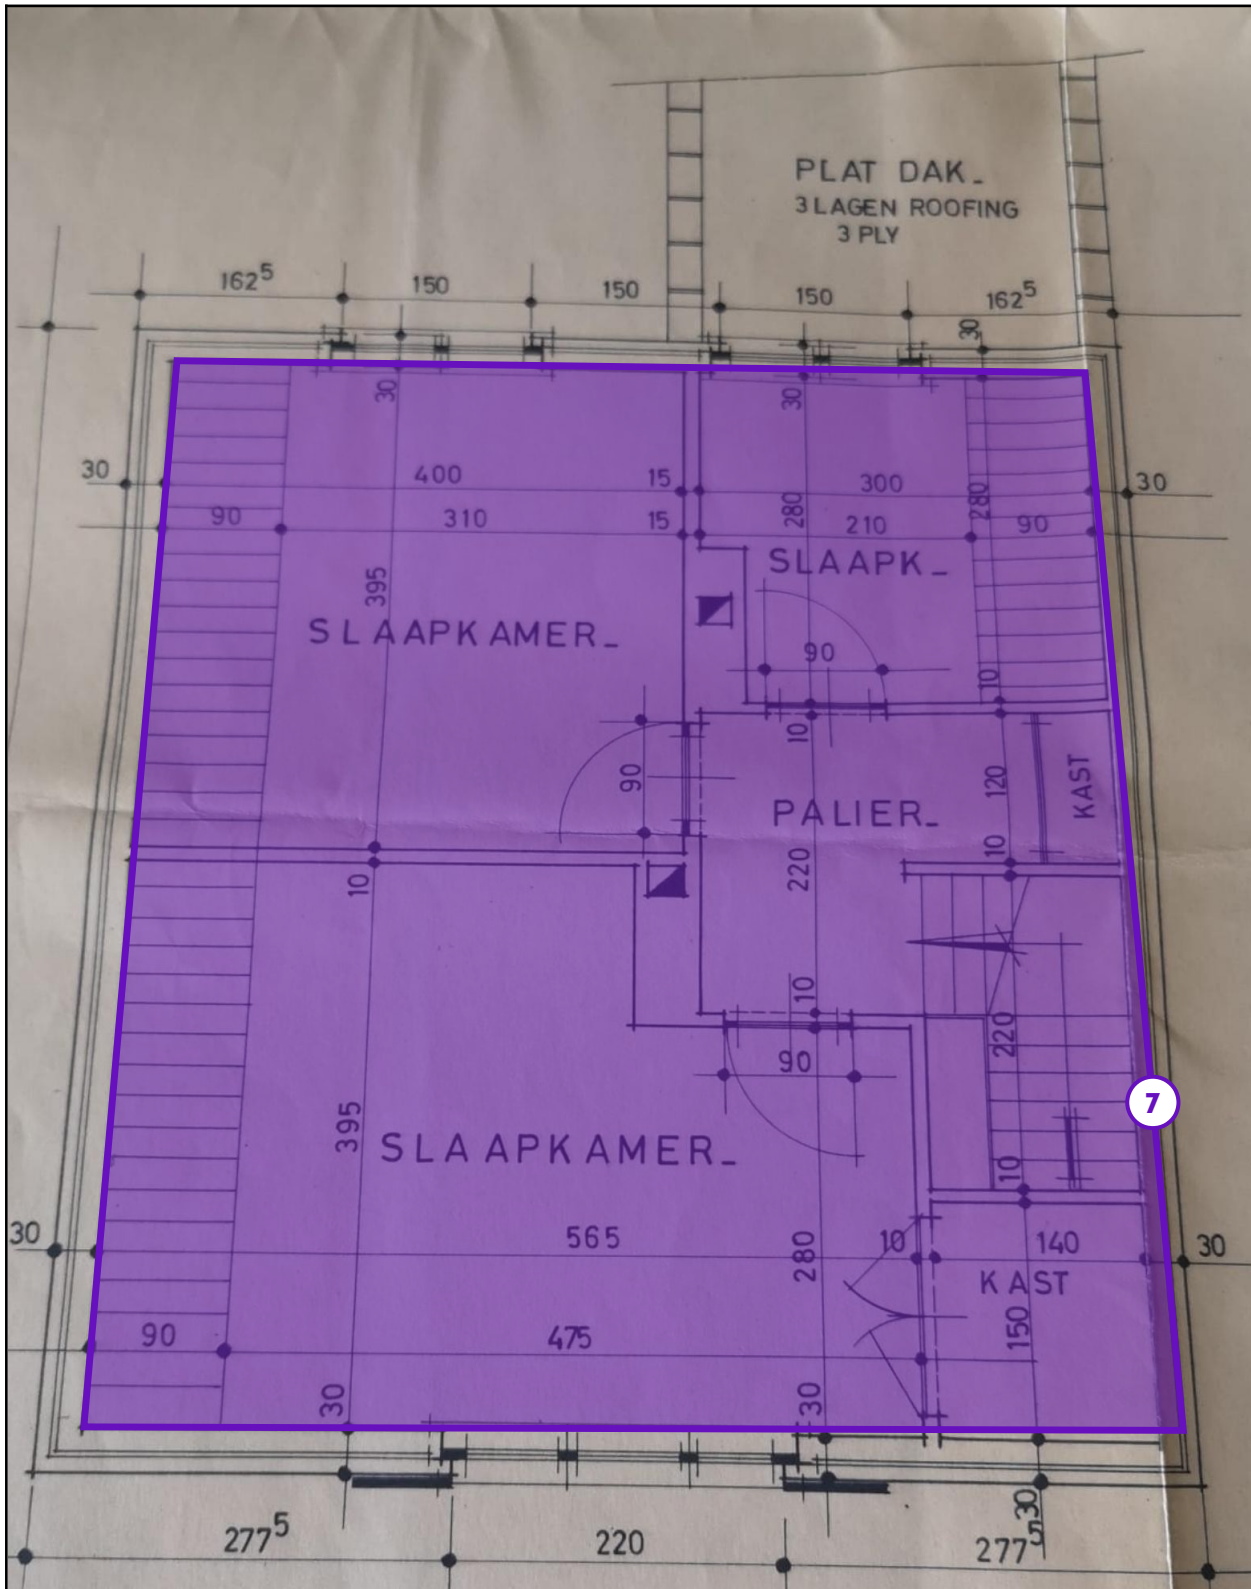
Plan 1.4: Verdiep - vloerbedekking

7. vinylvloerbedekking (niet verdacht)	Advies	-
--	--------	---

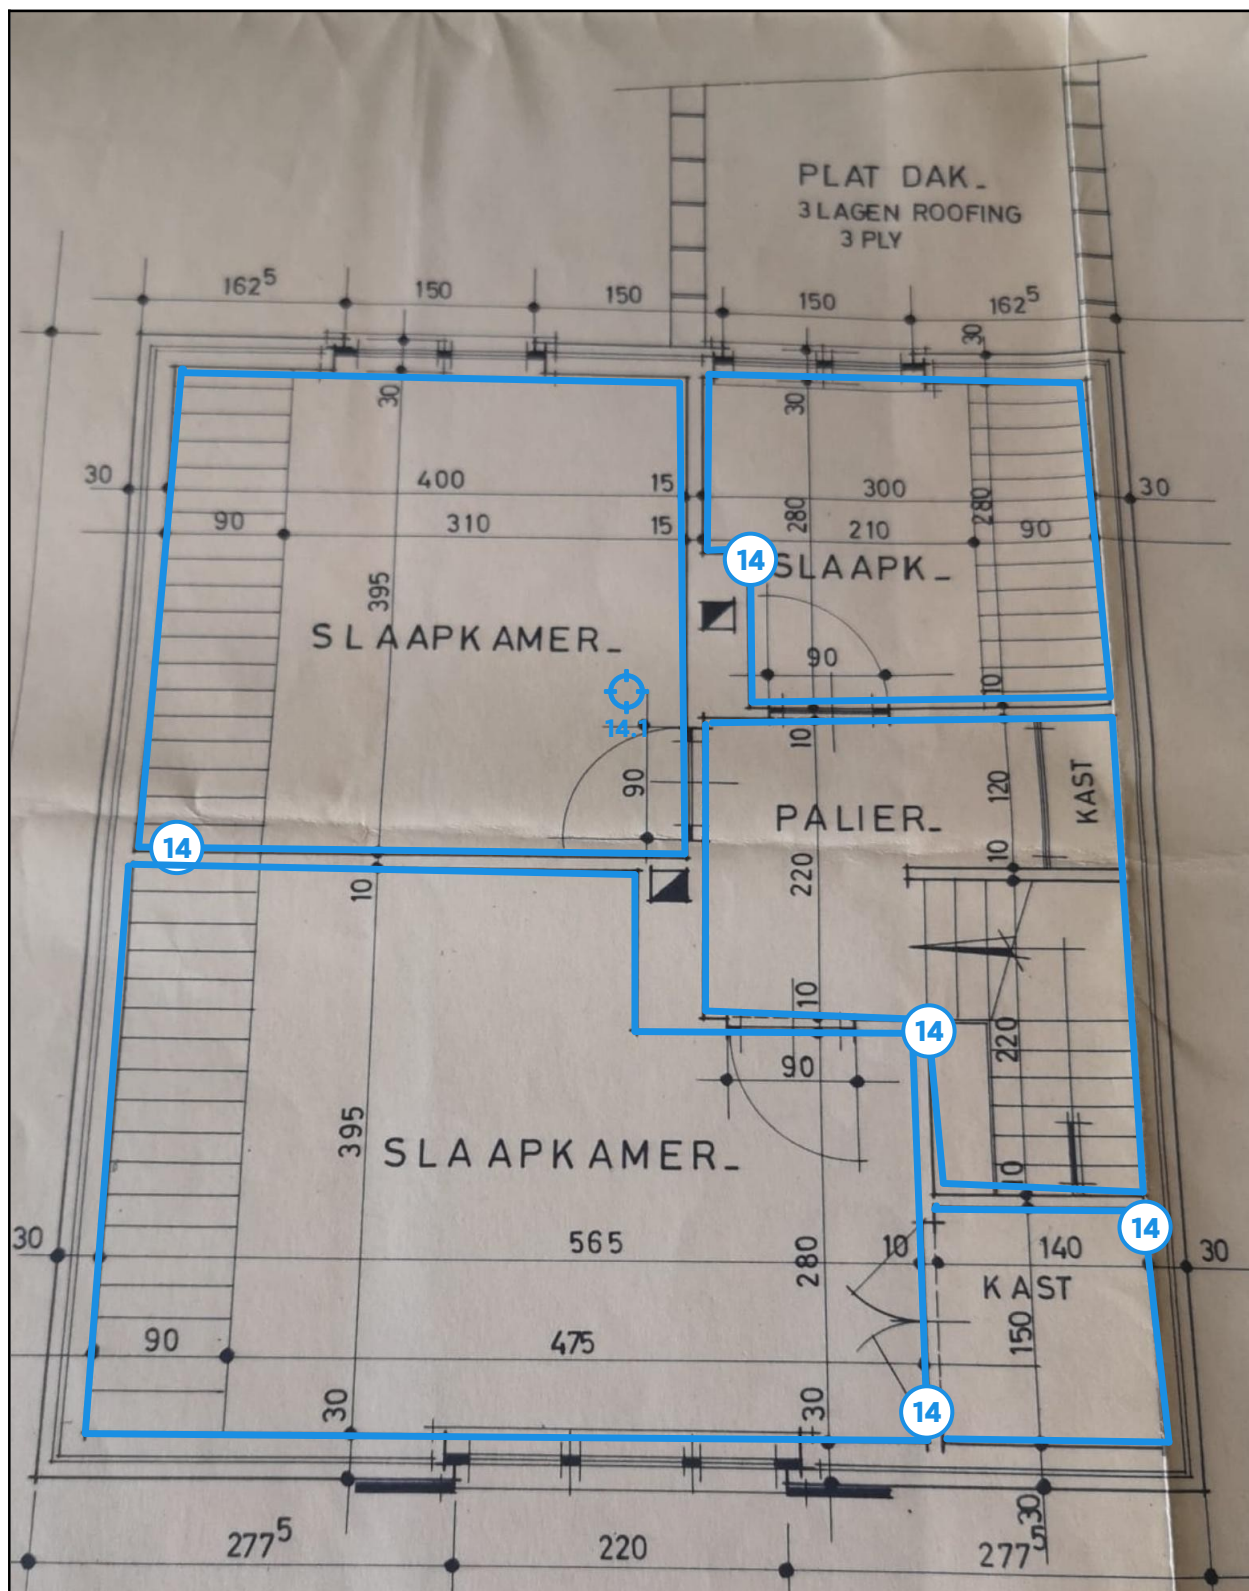
Plan 1.5: Verdiep pleisterwerk muren

14. Pleister Wand	Geen asbest	-
14.1 Code: MN 1 Pleister wand	Mengmonster	-

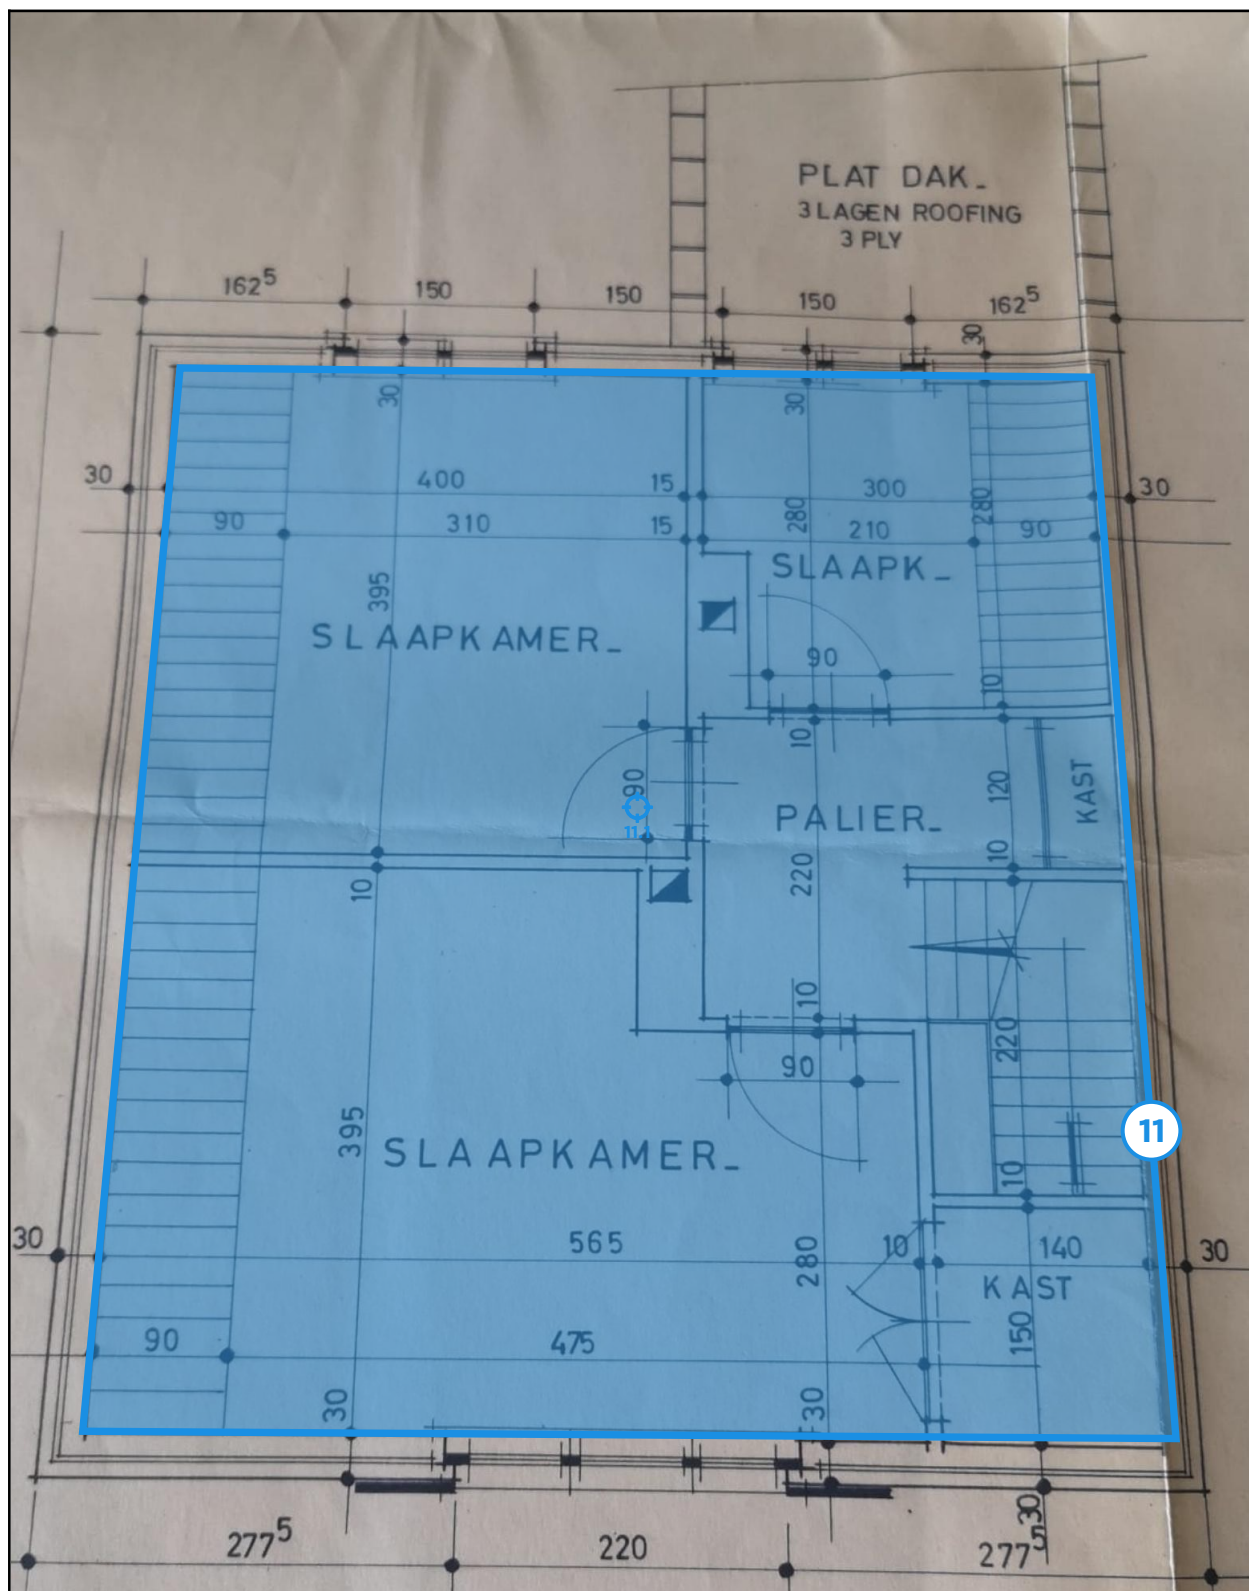
Plan 1.6: Verdiep pleisterwerk plafond

11. Pleister Plafond	Geen asbest	-
11.1 Code: MN2 pleister plafond	Mengmonster	-

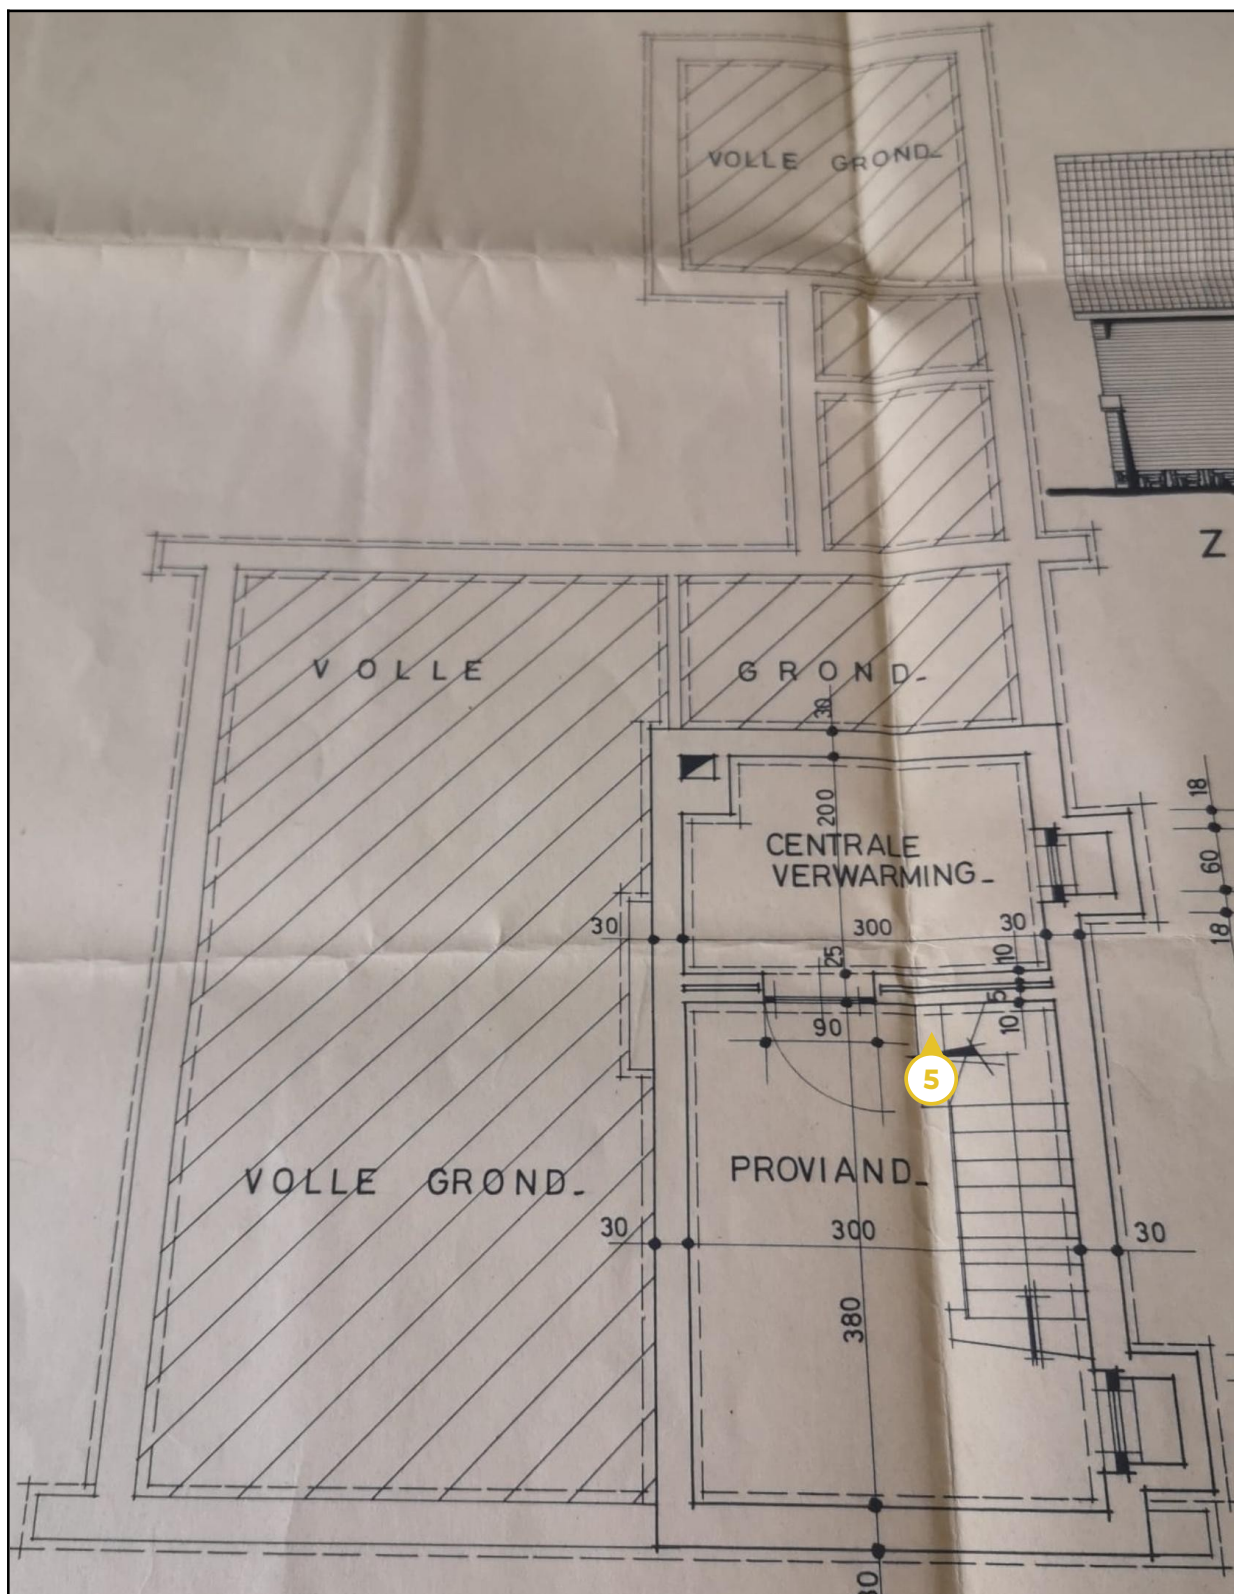
Plan 1.7: Kelder - bakeliet

5. Elektrische installatie Bakeliet

Asbestmateriaal

Zorgvuldig beheren

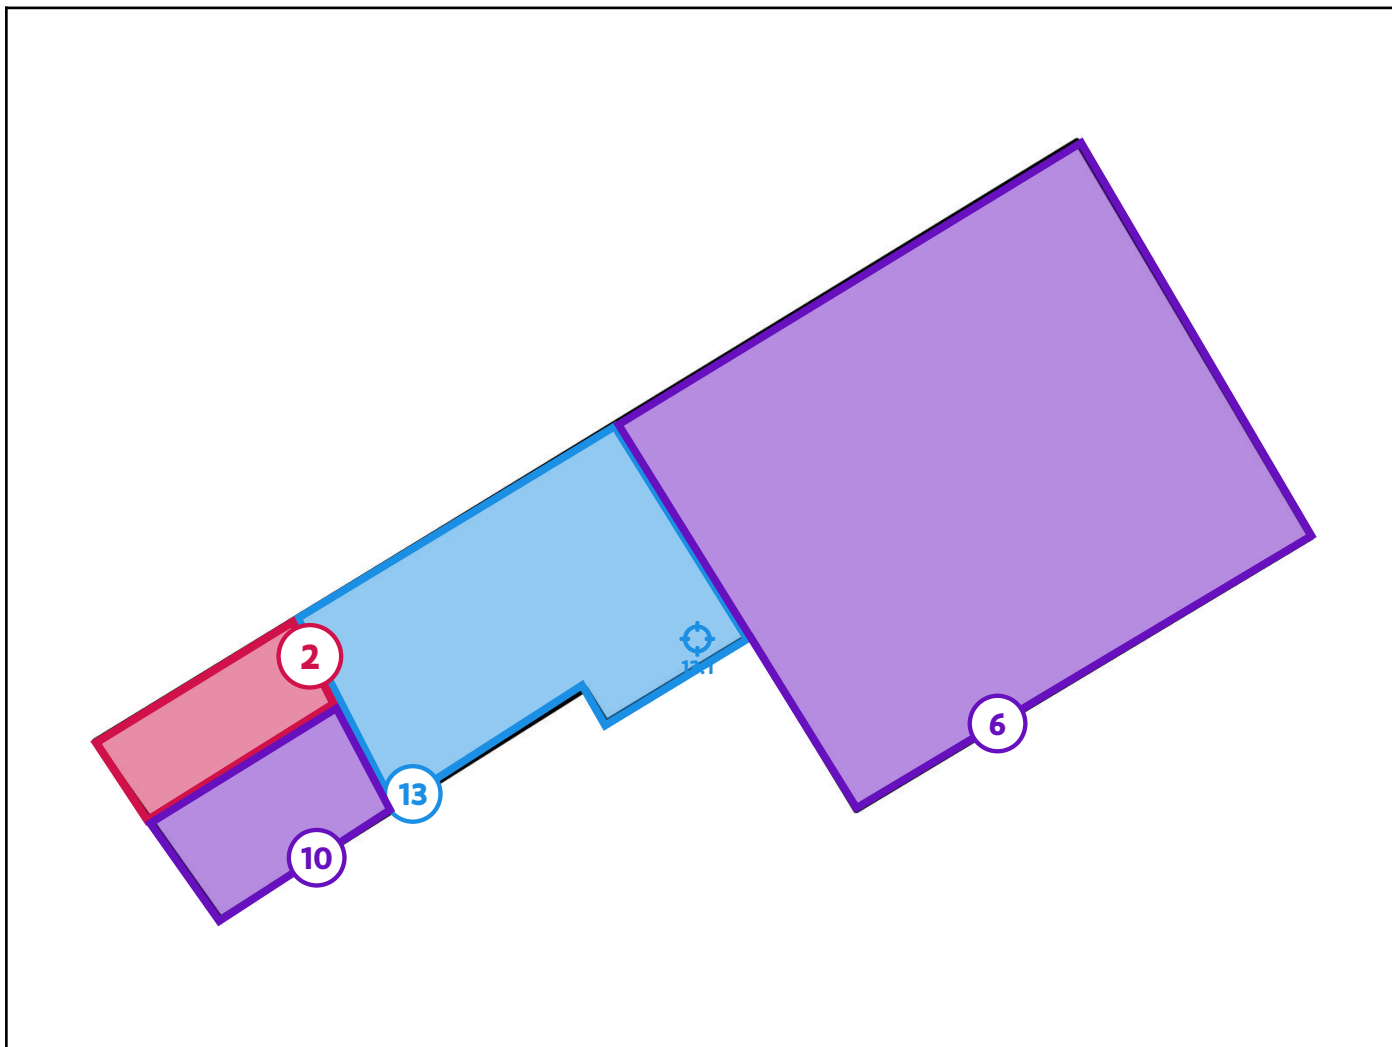
Plan 1.8: Zolder/dak - roofing - golfplaten

Beschrijving	Type	Actie
2. Golfplaten cement	Asbestmateriaal	Dringend verwijderen
6. Geen onderdak aanwezig	Advies	-
10. Polyester dakplaten	Advies	-
13. Roofing	Geen asbest	-
13.1 Code: Mn5 roofing	Puntmonster	-

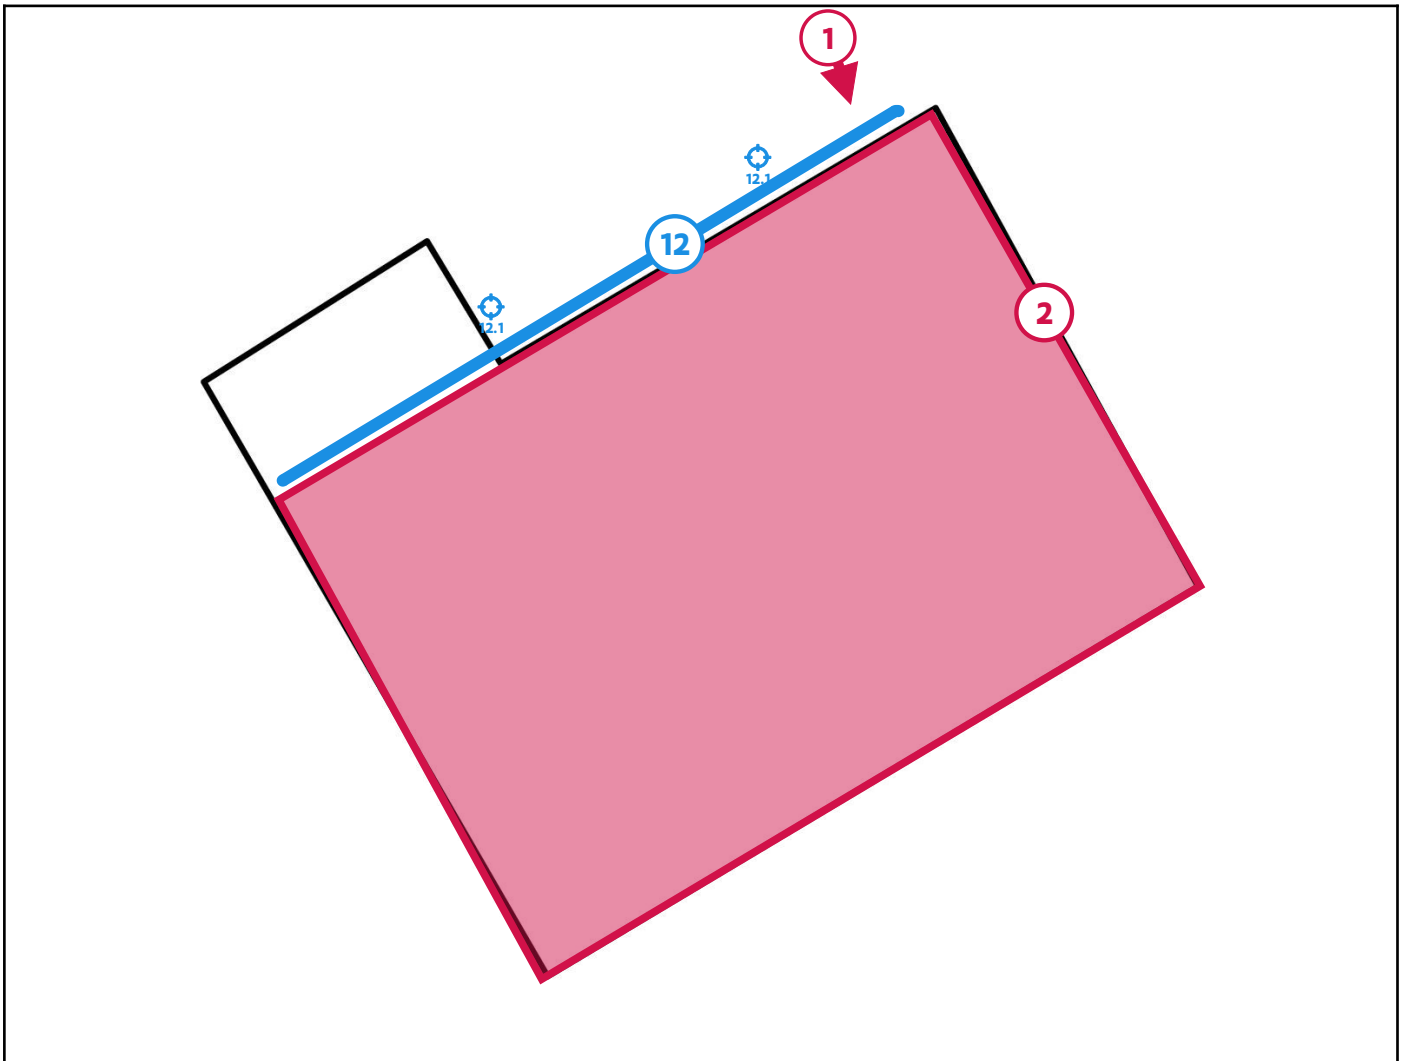
Plan 2.1: Garage plan

Beschrijving	Type	Actie
1. Menuiserie garage	Asbestmateriaal	Dringend verwijderen
2. Golfplaten cement	Asbestmateriaal	Dringend verwijderen
12. Mastiek glas garage	Geen asbest	-
12.1 Code: Mn3 mastiek garage	Mengmonster	-

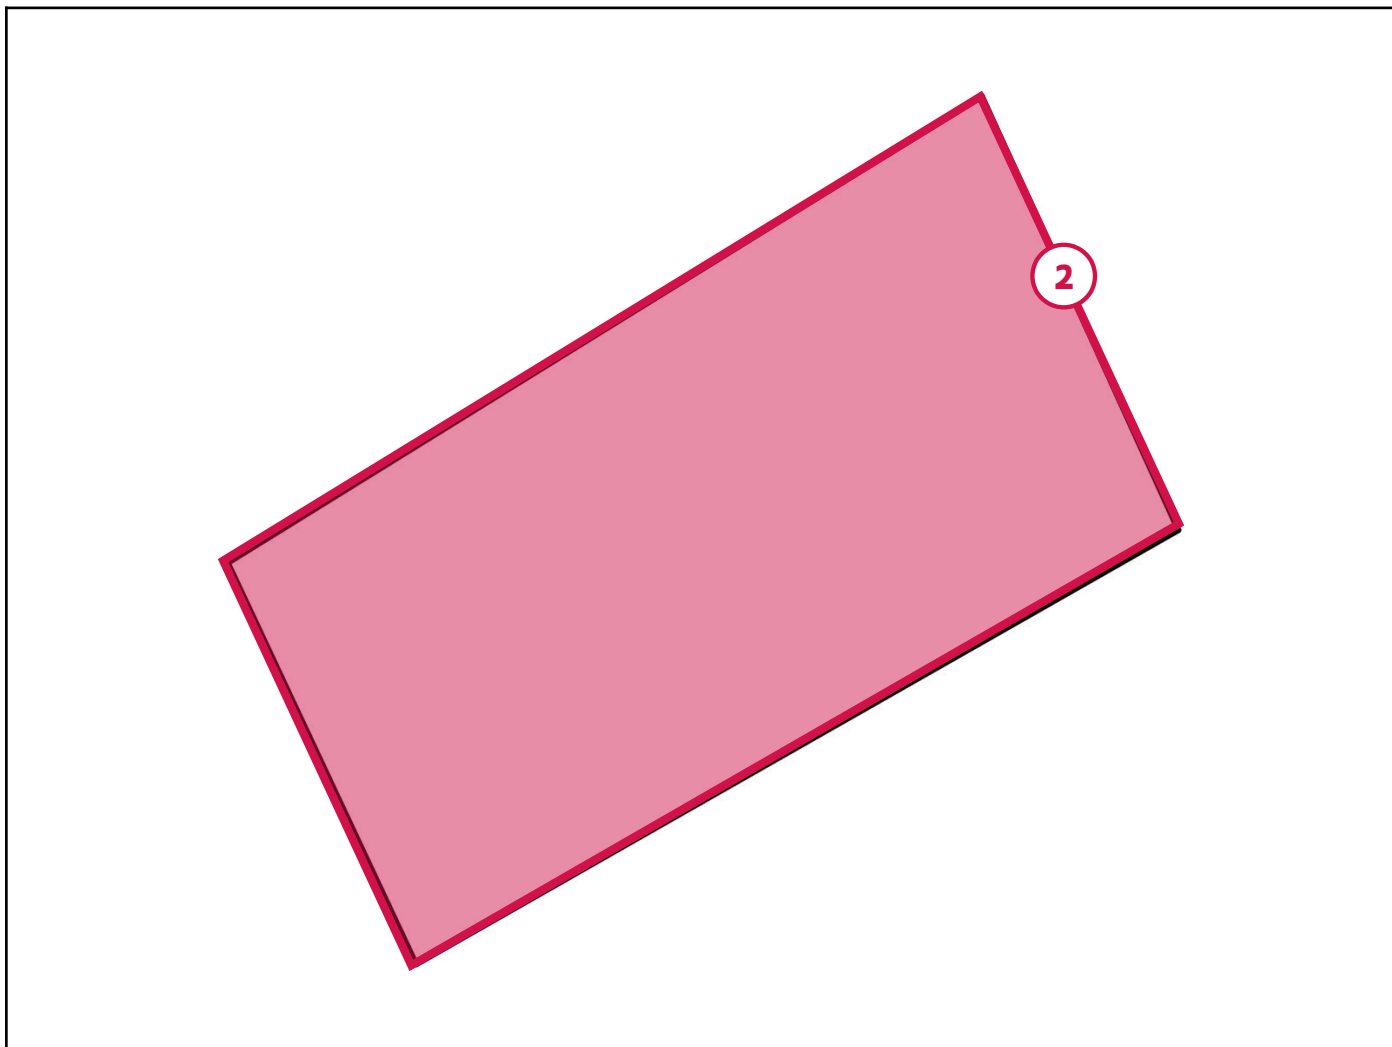
Plan 3.1: Duivenkot plan - golfplaten

Beschrijving	Type	Actie
2. Golfplaten cement	Asbestmateriaal	Dringend verwijderen
