# Asbestinventarisatetest

Erasme Ruelensvest 175, 3001 Leuven

Attestnummer : 20240416-000399.001

Uitgegeven op : 16.04.2024

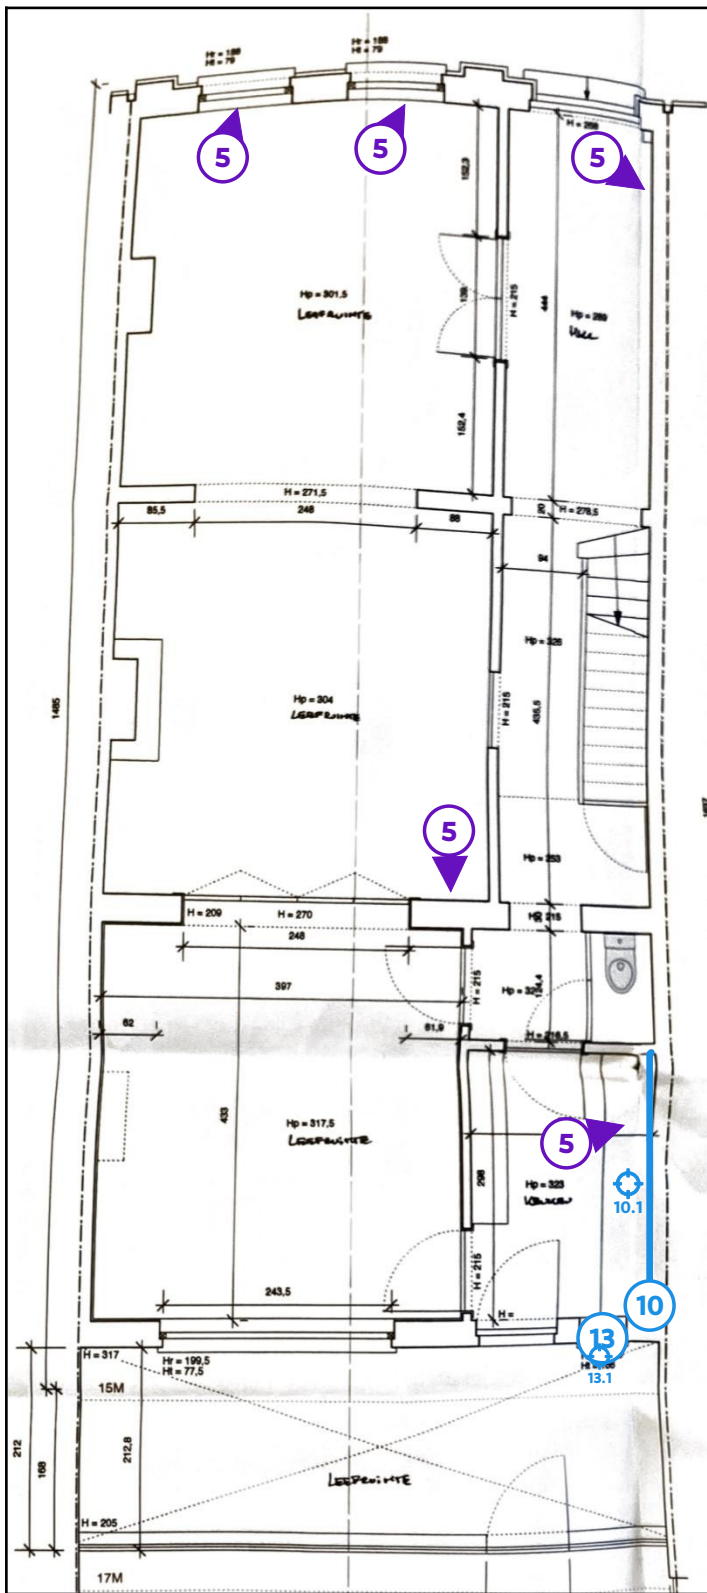
# Plan 1.1: Gelijkvloers - pakkingen radiatoren

5. pakkingen radiatoren	Advies	-
10. Cement pleister berging	Geen asbest	-
10.1 Code: Mn6 Cementpleister berging	Puntmonster	-
13. Mastiek glas	Geen asbest	-
13.1 Code: Mn3 mastiek glas	Mengmonster	-

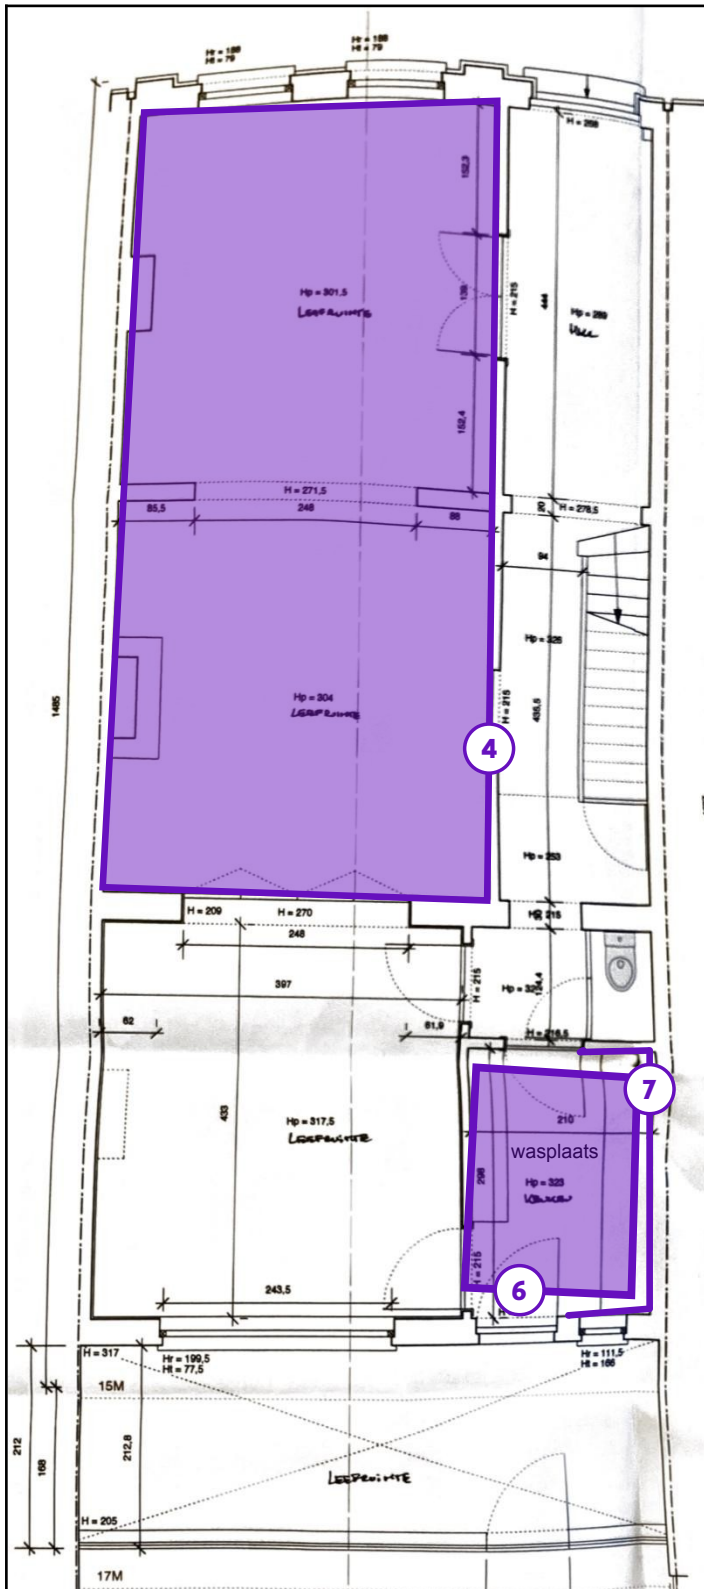
# Plan 1.3: Gelijkvloers pleisterwerk plafonds

4. Houten/kunststof plafonds	Advies	-
6. Gipsplaat plafonds	Advies	-
7. lijmlaag faience tegels badkamer/wc/keuken	Advies	-

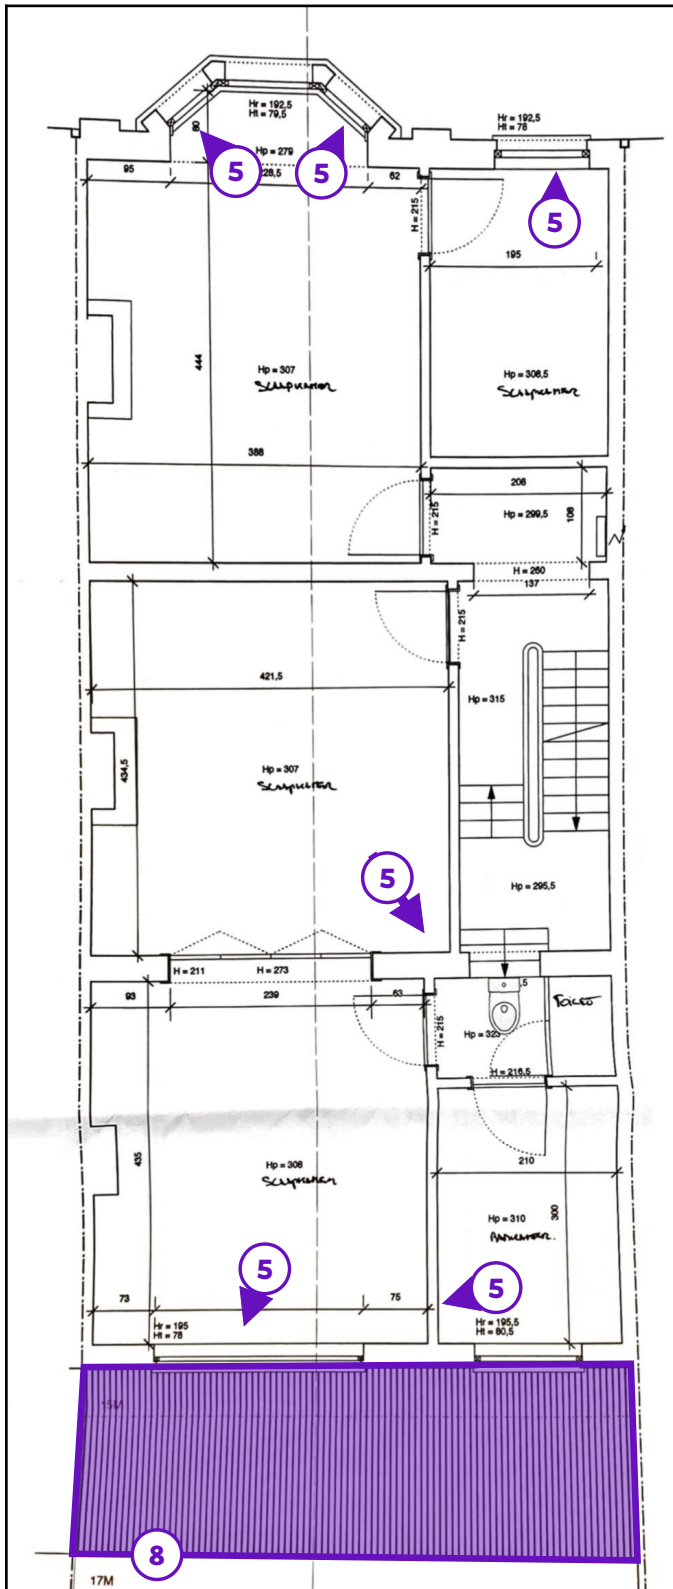
# Plan 1.4: Verdiep - pakkingen radiatoren - epdm

5. pakkingen radiatoren	Advies	-
8. Plat dak EPDM	Advies	-

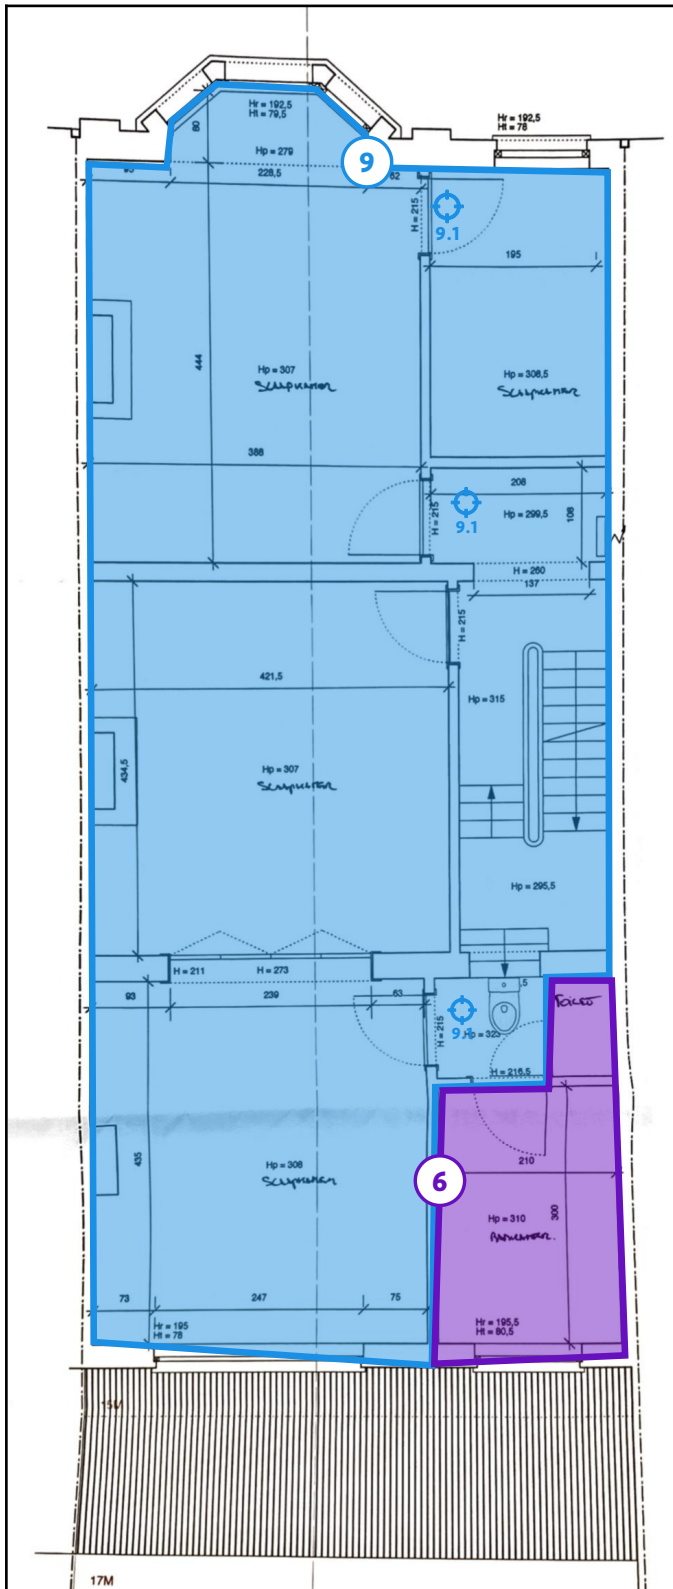
# Plan 1.6: Verdiep pleisterwerk plafond

6. Gipsplaat plafonds	Advies	-
9. Pleister Plafond	Geen asbest	-
9.1 Code: MN2 pleister plafond	Mengmonster	-

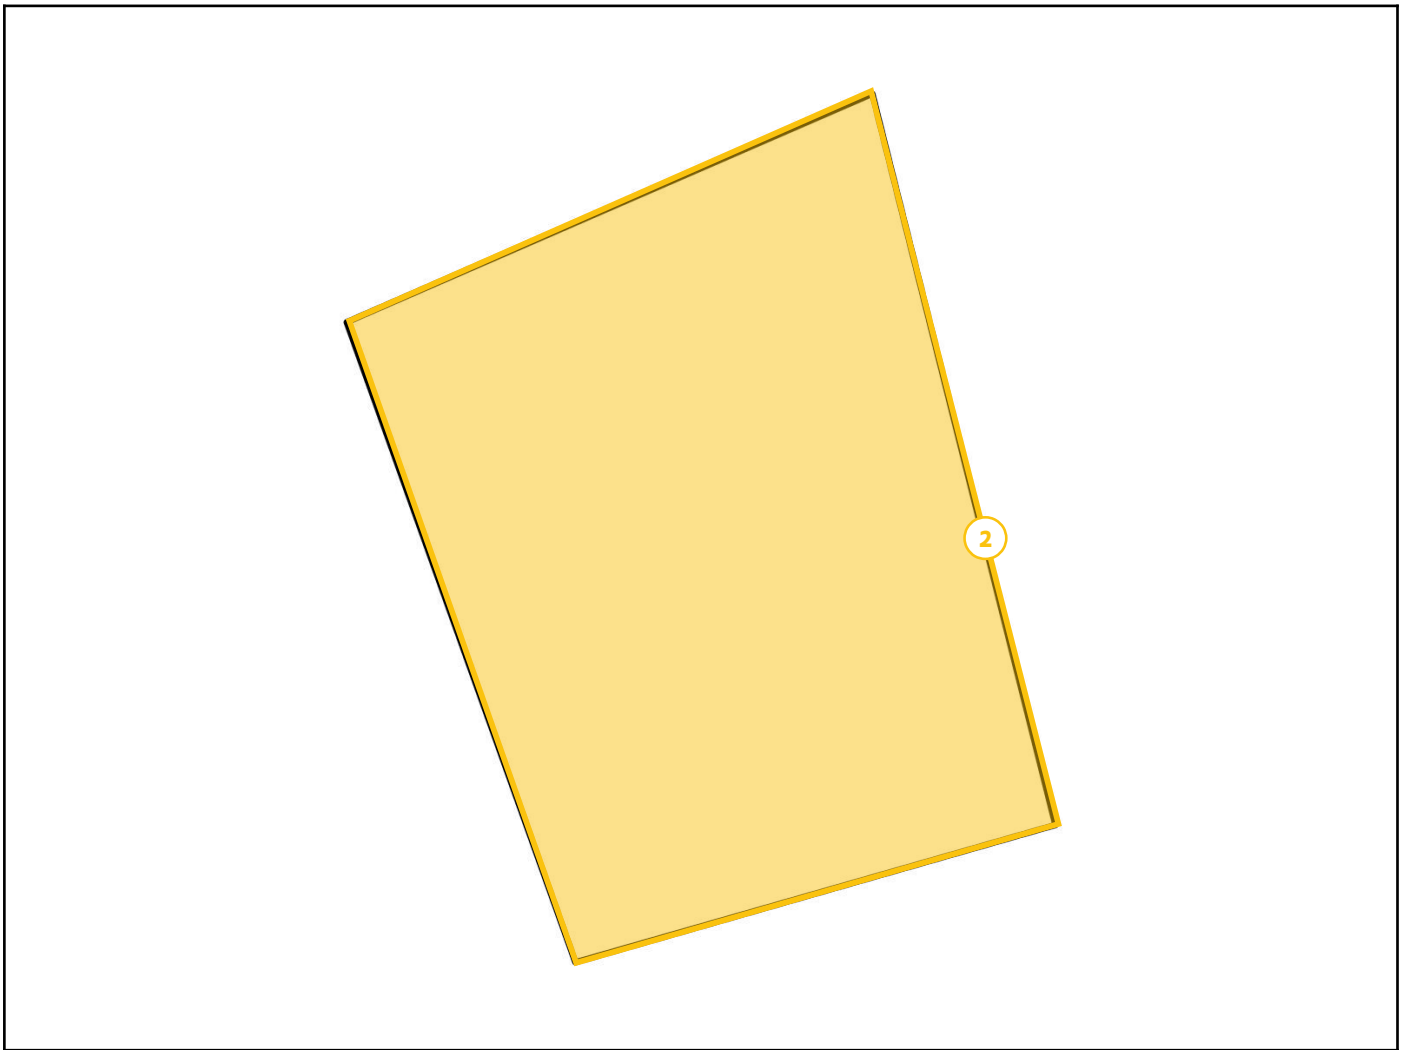
## Plan 2.1: Tuinhuis plan

Beschrijving	Type	Actie
2. Tuinhuis	Uitsluiting	-
